ユーザー：金属加工工場

施工箇所：屋内床 鉄板(テスト施工)

使用製品：すべり止めコート・グリーン

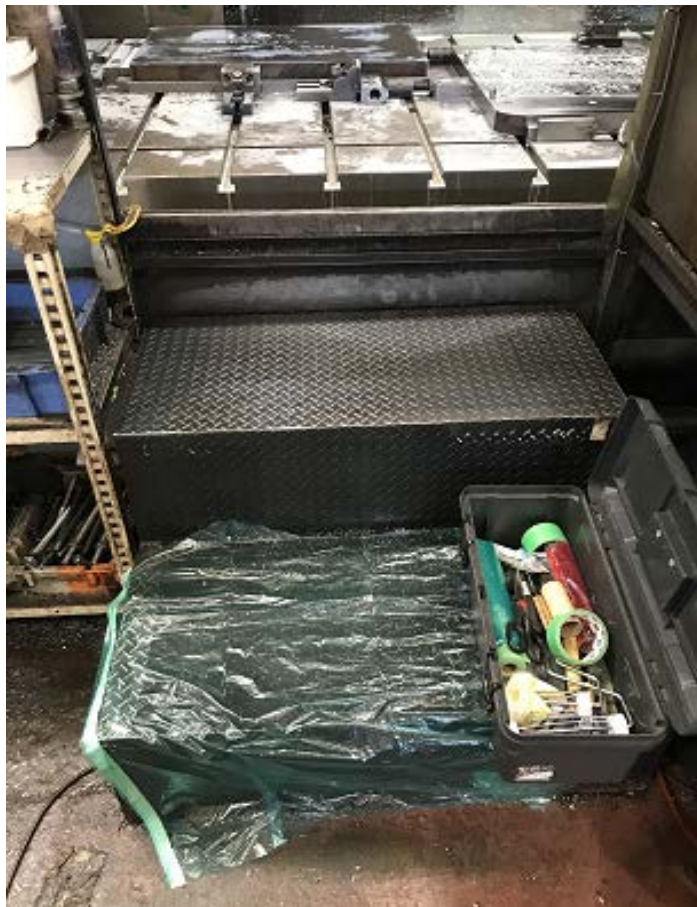
[写真-1]

奥側が金属加工機。

切削油が飛散して縞鋼板のステップが滑り易く危険な状態。

滑り止めテープでは、耐久性・防滑性能ともに満足できない状態が続いている。

そこで、今回すべり止めコートのテスト施工を実施。

アセトンにて脱脂洗浄を十分に行う。

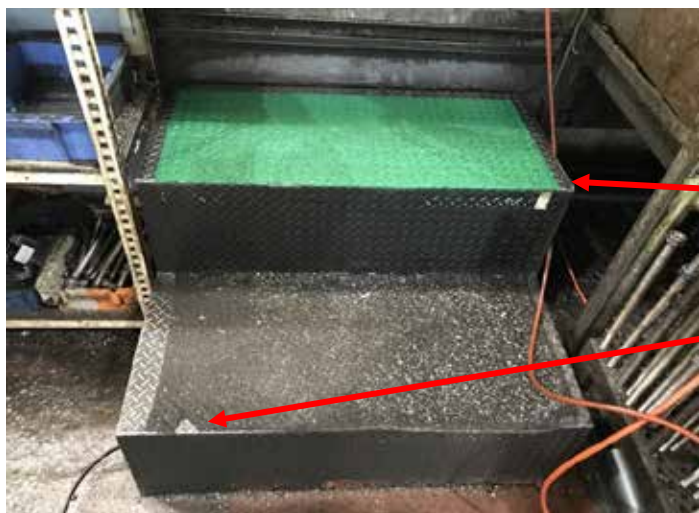
[写真-6]
塗布完了。

下の段は、防滑テープが貼ってある状態。
切削油のため、少しずつ剥がれ始めている。

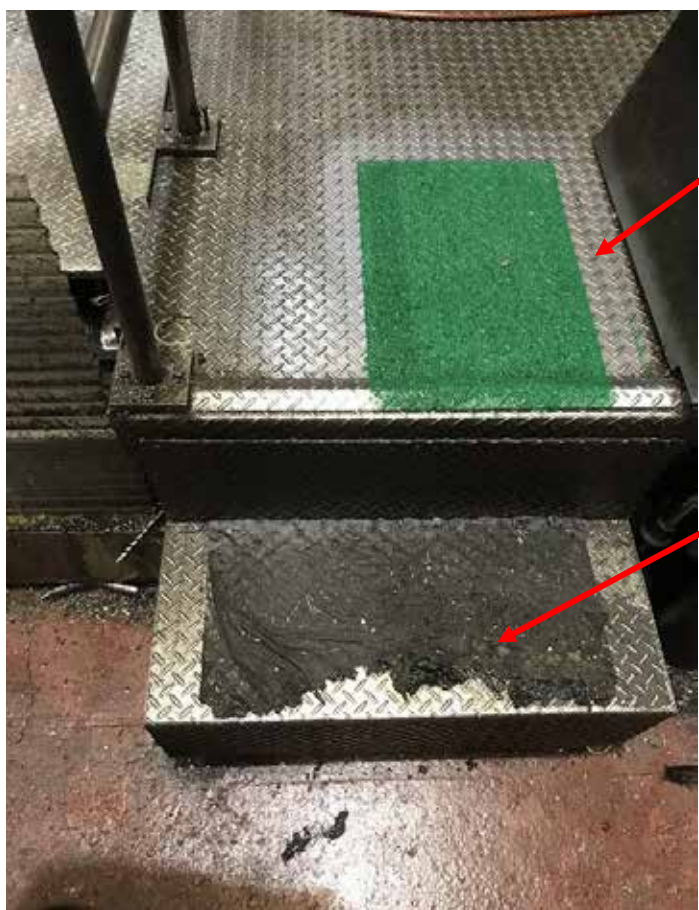
[写真-7]
別のステップへのテスト施工の画像。

こちらの防滑テープのダメージは、[写真-6]と比べると更に進行している。
切削油を吸って、皺が寄り、剥がれ掛けている様子が分かる。

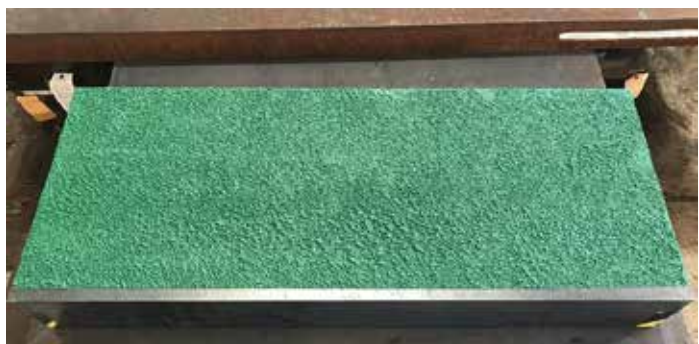
[写真-8]
同工場で用意している“移動式の踏み台”、
踏み台の面にもすべり止めコートをテスト施工した。
