すべり止めコート施工事例 No.027

ユーザー : セメント工場 使用製品 : すべり止めコート・グリーン

施工個所 : 屋外安全通路 使 用 量 : 1セット使用(5kg)

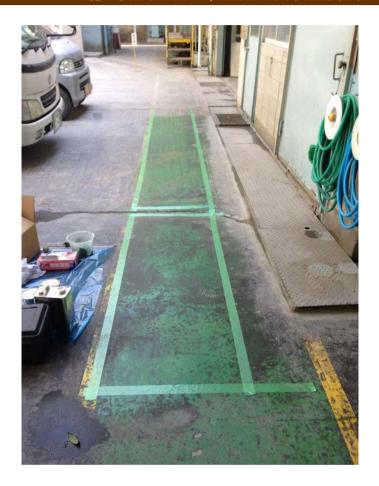
[写真-1] 施工前

コンクリート通路。 雨天時や冬期の凍結時に滑るのでテスト施工を実施。

アセトンにて脱脂洗浄後、 養生テープを貼ったところ。

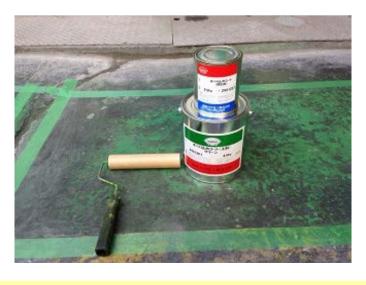
[写真-2]すべり止めコート・グリーン 5kgset(主剤、硬化剤)紙管ローラー(20cm)を装着したハンドル

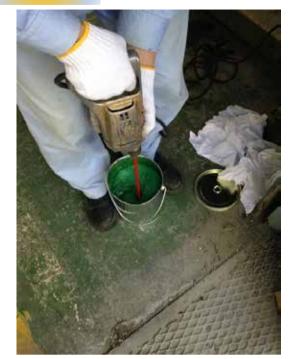
[写真-3]

主剤と硬化剤を電気ドリル(ミキサー)にて混合しているところ。

ホームセンターで購入可能なミキサー羽根

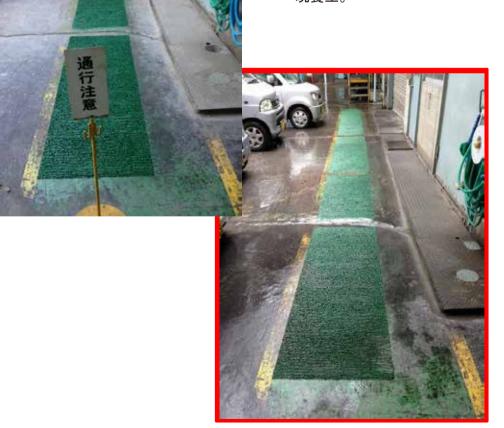
[写真-5] 雨天時でも滑ることが 無くなり、安全に歩行 することができるように なった。
