## すべり止めコート施工事例 No.002

| ユーザー | ： 廃棄物処理工場 | 使用製品 | ： すべり止めコート・イエロー |
| 施工個所 | ： 屋外階段／縞鋼板 | 使用量 | ： 2セット(10kg) |

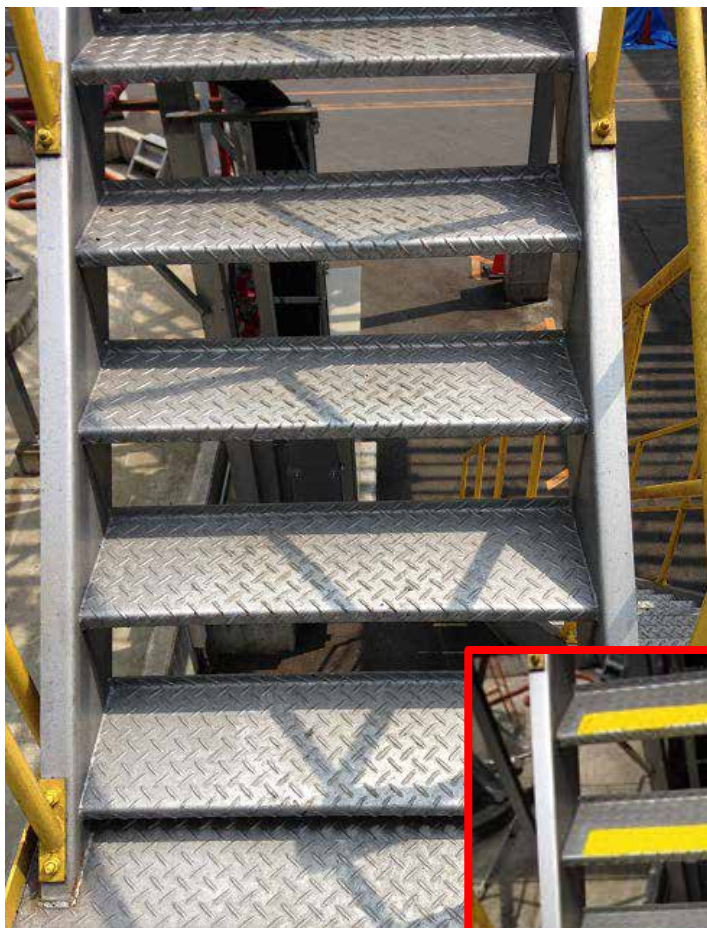
[写真-1]  
施工前の階段

すべり止めテープすら貼ることなく  
防滑対応が為されていなかった。

雨天時など、スリップして危険な  
状態であった。

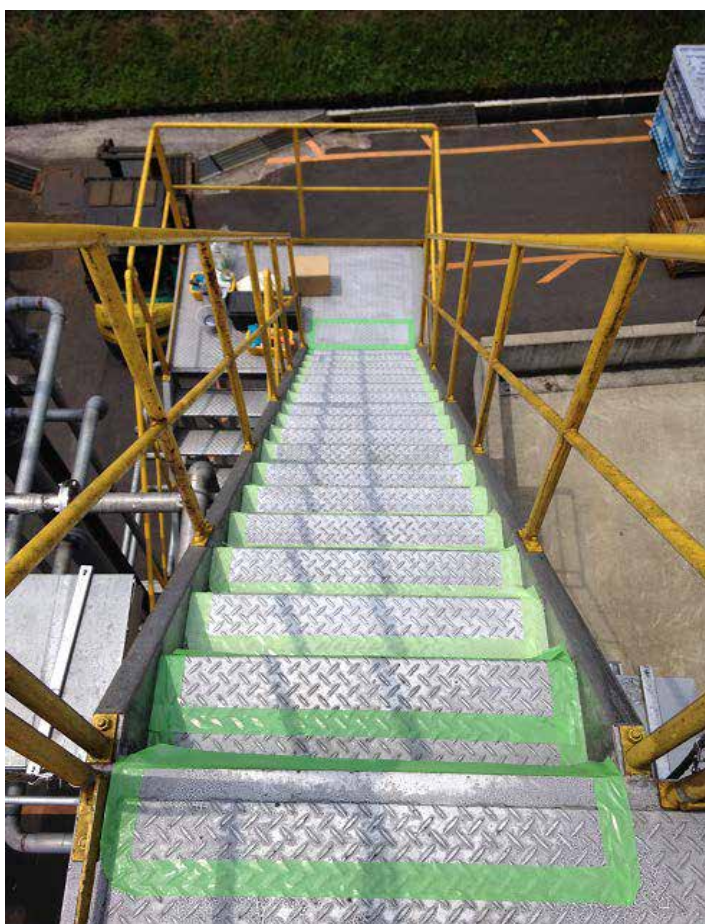
[写真-2]  
清掃後にマスキング処理実施。

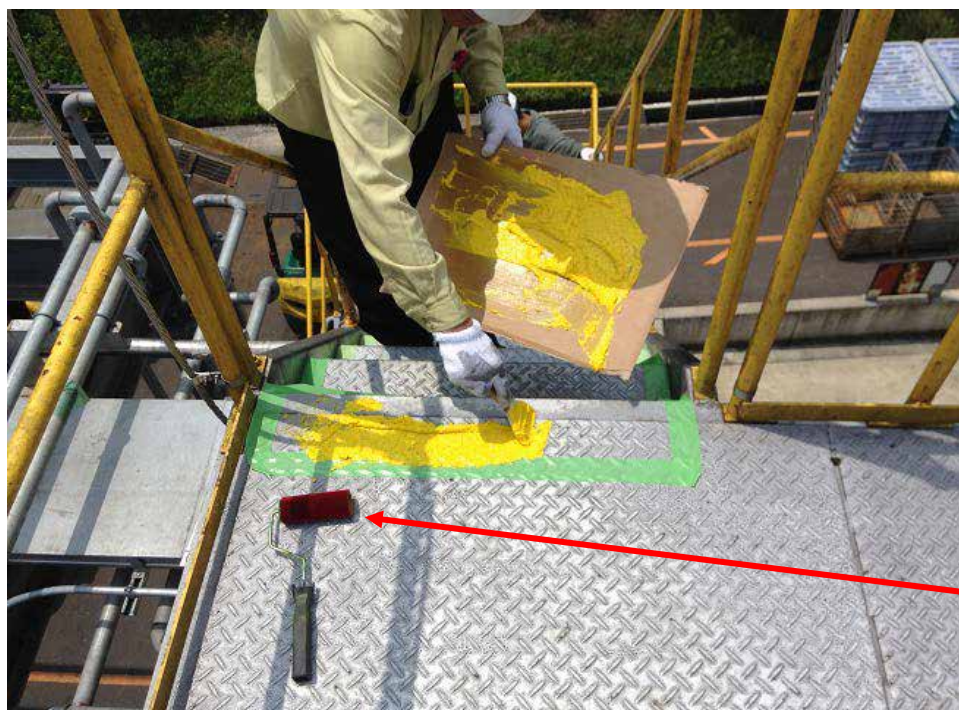
[写真-3]  
混合したすべり止めコートを  
金ベラにて塗り広げる。

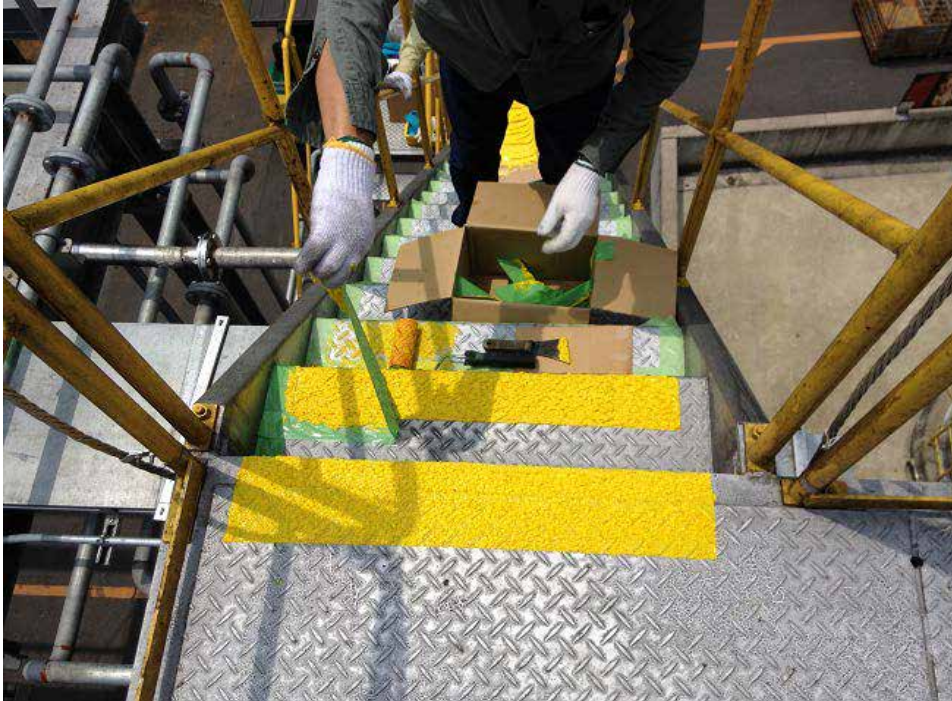
〔写真-4〕  
マスキング除去。

塗布面；  
約800mm×150mm  
×23箇所

階段塗工の際は、  
すべり止めコートを塗布しながら、  
マスキングテープを除去してゆく。

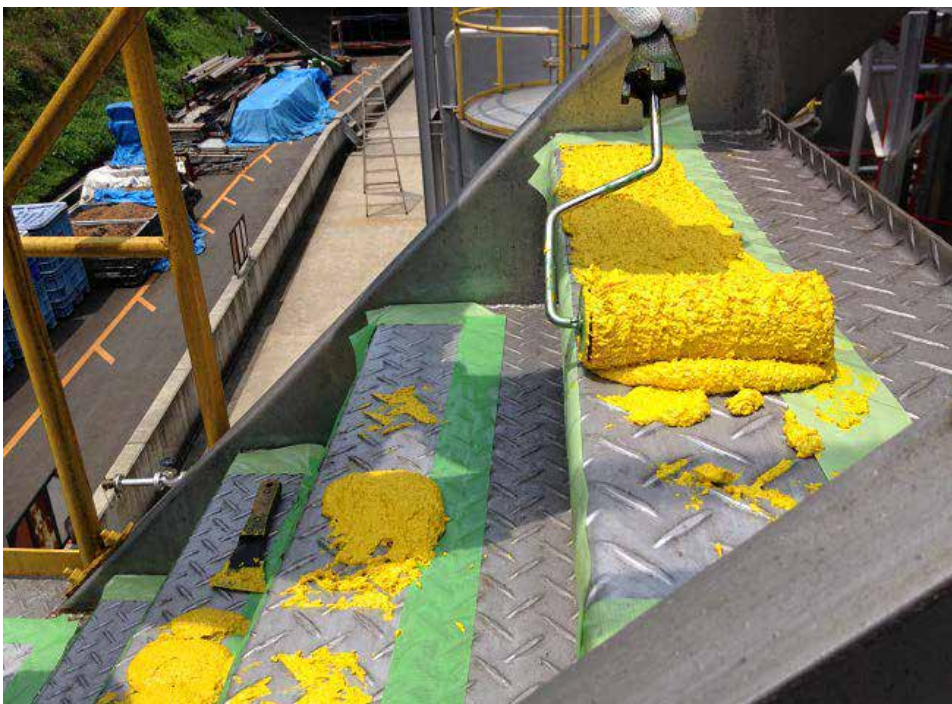
〔写真-5〕  
塗布方法；  
任意の量を塗布面に置く。  
次に、専用ローラーで樹脂を  
塗り広げてゆく。

縞鋼板の場合は「短毛ローラー」  
使用することで、  
薄く均一に塗布することが  
可能となる。

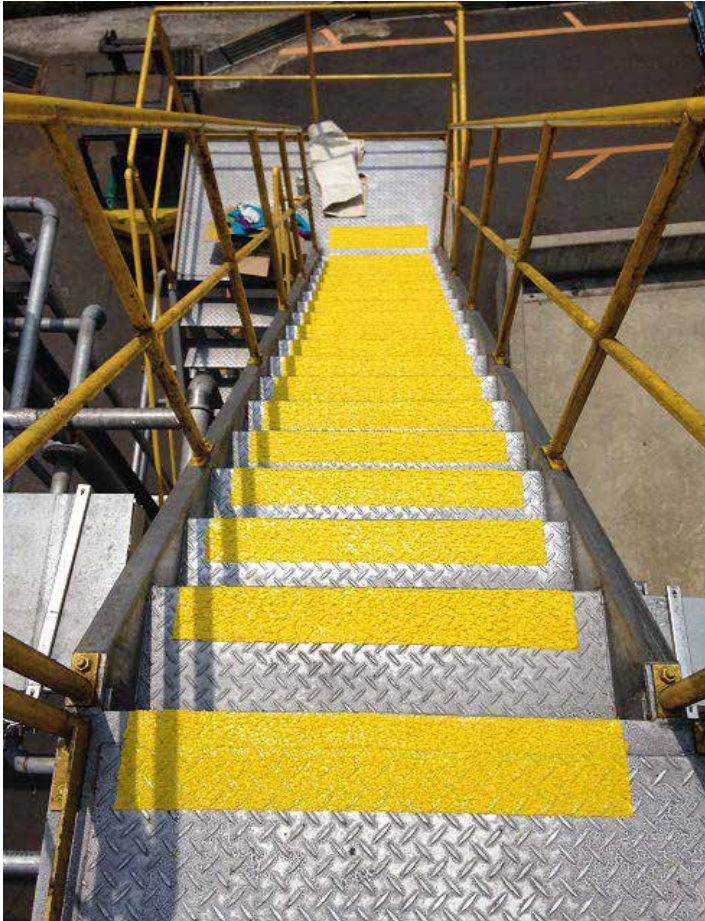
[写真-6]  
塗布完了。  
↓  
硬化養生。

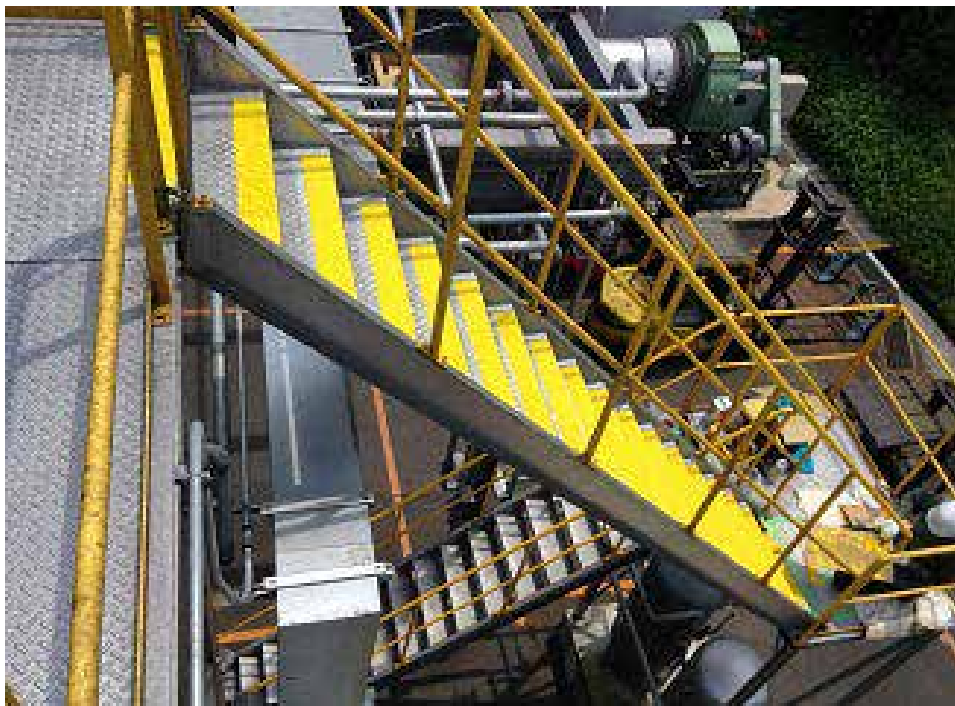
[写真-7]  
短毛ローラーを使うことで  
縞鋼板への塗布も、  
均一に薄く塗布することが  
可能となる。
