| ユーザー | ： 石油精製 | 使用製品 | ： K-プライマー & HL-SPS |
| 施工箇所 | ： 工業用水ポンプ | | ディフェンス・コート |
| 備考 | ： 従来は溶接にて対応していたとのことだが、今回はケーシングの肉厚が薄いために溶接を断念。セラミックを高充填したエポキシパテの施工が簡単であったため、今後は補修剤での対応を採用してゆくことになった。 | | |

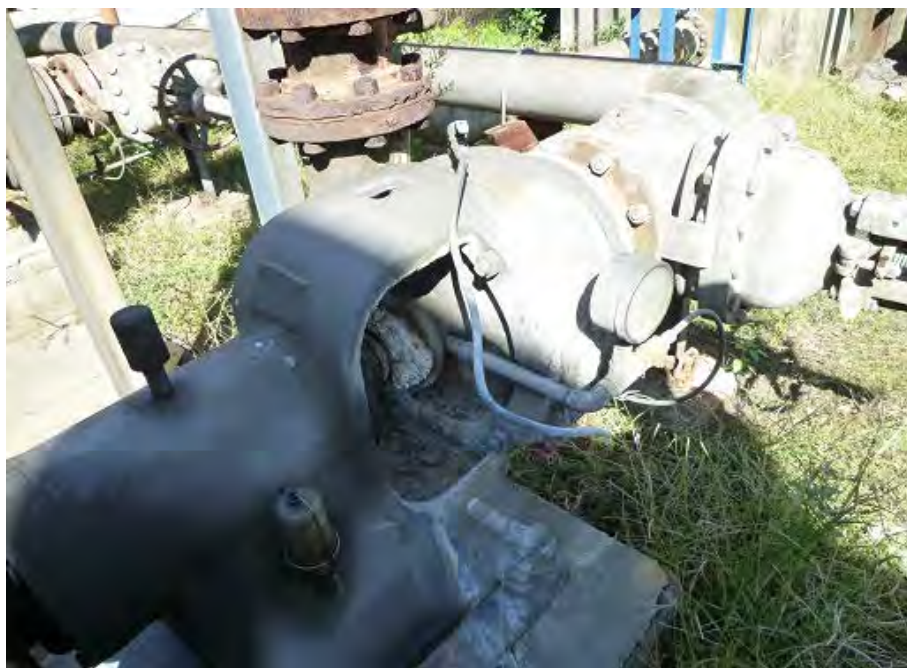
[写真-1]  
 10年以上稼働している  
 工業用水ポンプ

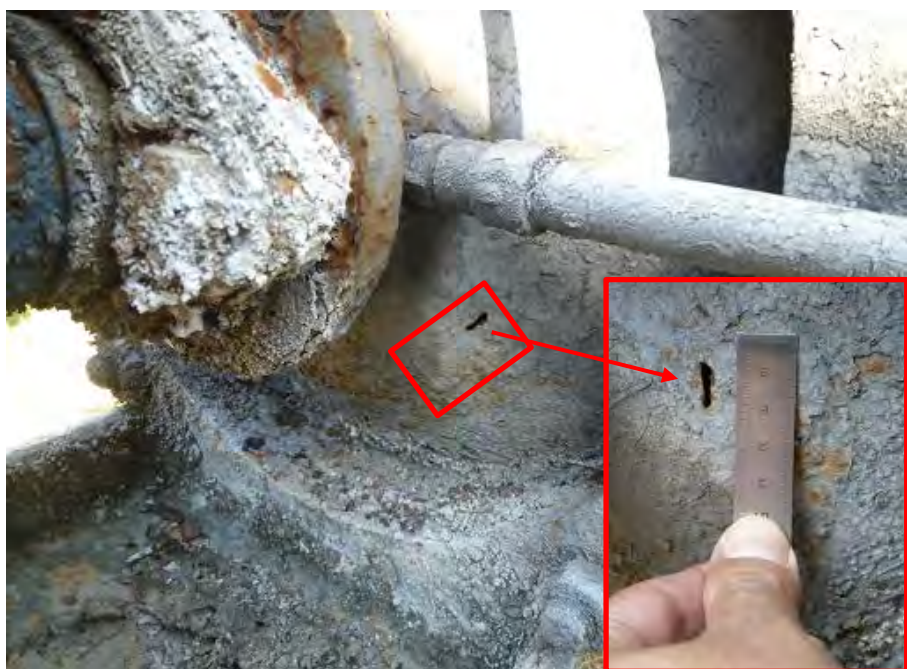
[写真-2]  
 長年の使用により、内部から摩耗  
 減肉して貫通穴が開いている

溶接での対応は難しいとの判断  
 により、耐摩耗補修剤での施工  
 をすることになった

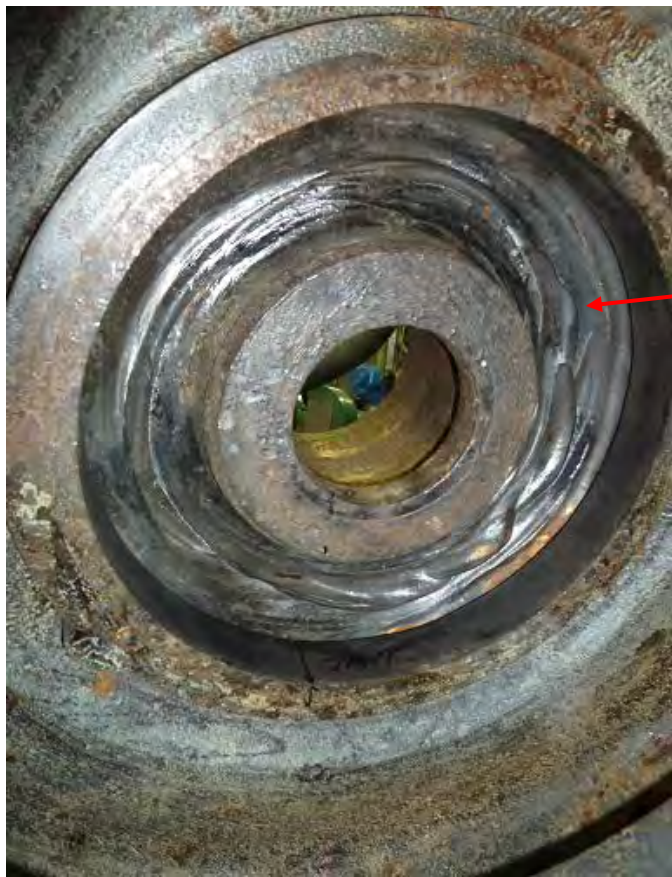
[写真-3]

耐摩耗補修剤で“肉盛り補修”をする  
部位
