## すべり止めコート施工事例 No.025

ユーザー: 金属切削加工工場 使用製品: すべり止めコート・グレー

施工個所 : ドア前・屋外コンクリート・スロープ 使 用 量 : 1セット未満(2kg)

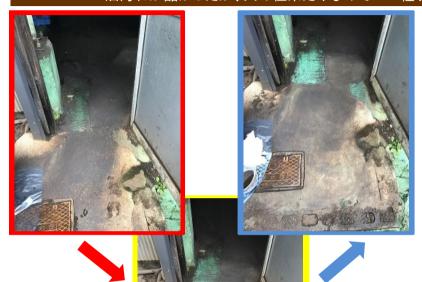
#### [写真-1群]

#### 施工前

切削油や各種油を踏んだ安全靴が 往来するので、コンクリート面が酷く 汚れていた。

### 二種ケレン

ワイヤーブラシとアセトンを併用し、 コンクリートに染み込んだ油汚れを 可能な限り除去。

#### 下地処理完了

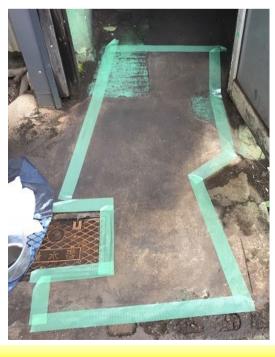
#### [写真-2]

#### マスキング

下地処理前では、油汚れが酷く マスキングテープの粘着性が阻害 されてテープを貼ることが出来なかっ たが、下地処理後はテープを貼る ことが可能になった。

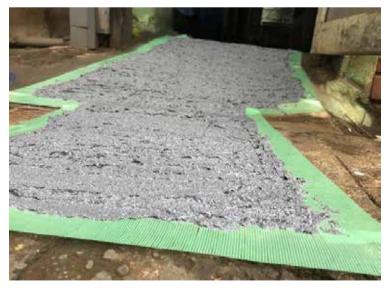
### [写真-5]

## 近接画像

ローラーを転がすと、すべり止めコートを引っ張ってきて、その形のまま硬化するので、凹凸面が簡単に形成できる。

この後に、紙管ローラーを転がすと [写真-4][写真-5]のように仕上げることが できる。

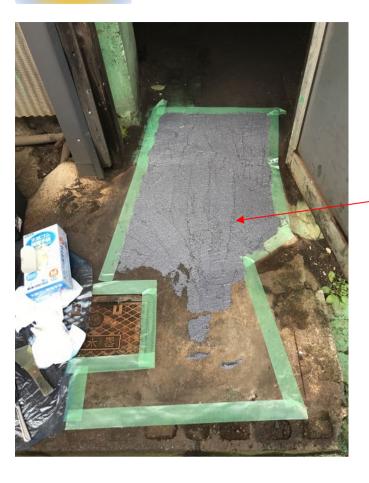
[写真-6] 塗工中

すべり止めコートをヘラで押し付けながら 薄く延ばしてゆく。 左画像に見えるのは、ヘラの跡。

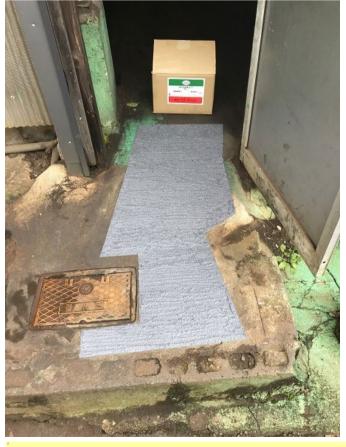
[写真-7] 完了

紙管ローラーにて塗工。

塗布終了後、速やかにマスキングテープを 除去する。

その後、硬化養生のため放置。

通行は16時間放置後(一晩後)になるので、 その間は"通行止め"にした。
