## すべり止めコート施工事例 No.019

ユーザー	： 化学プラント	使用製品	： すべり止めコート・イエロー
施工個所	： ドア前の段差(モルタル／ポーチ)	使用量	： 1セット未満(1kg)
被着体	： モルタル(テスト施工)		
下地準備	： アセトン脱脂洗浄、マスキング		
評価	： 好評		
備考	： 雨天時、滑ることがあるので防滑にしたいとの要望、及び段差を知らせるための黄色ライン(注意喚起)を形成することの両方の役割を果たせた。

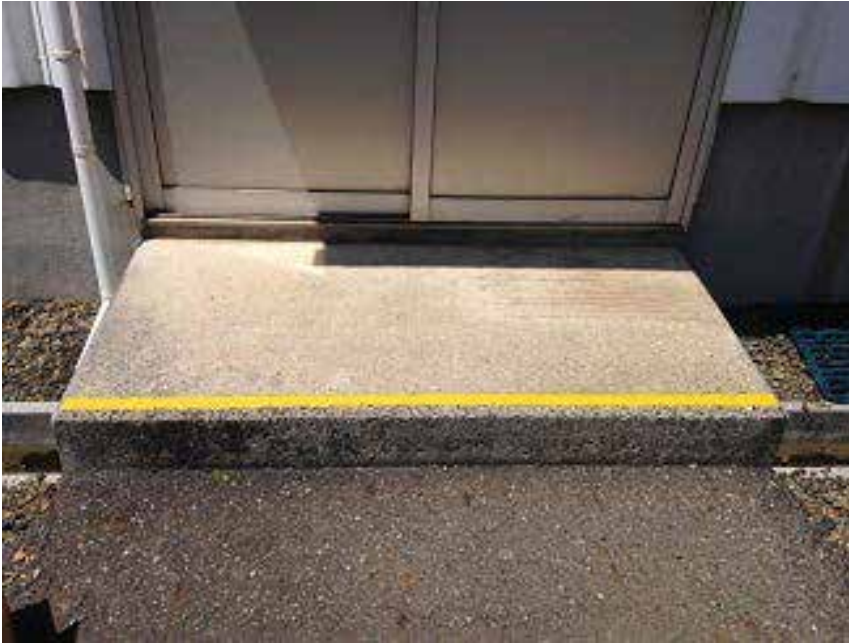
[写真-1]

### 施工前

事務所出入りがモルタルのベース。  
黄色のラインで、段差の注意喚起を示している。

雨天、滑る時があるというので、  
すべり止めコートをテスト施工することにした。

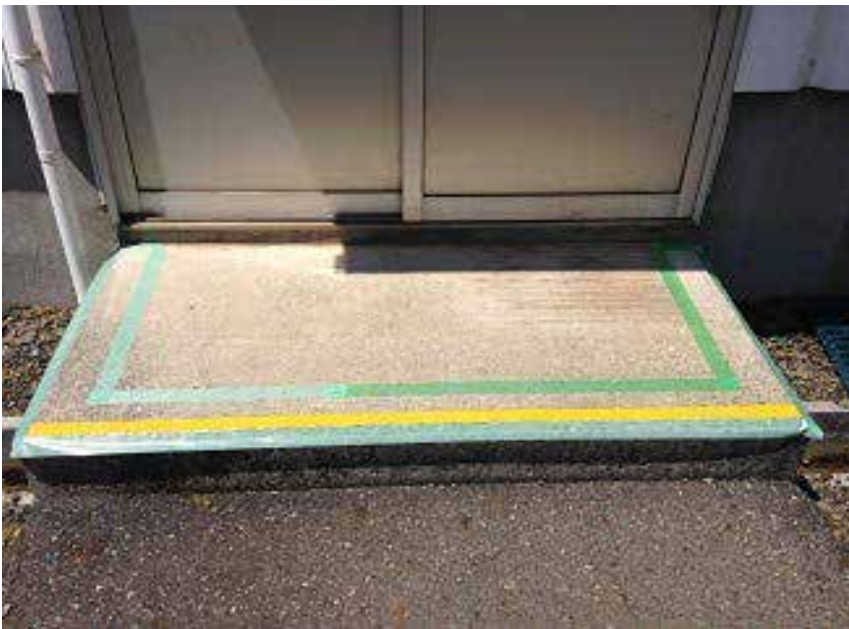
[写真-2]

### マスキング

従来塗装が適正に密着しているので、  
塗装の上から「すべり止めコート」を  
塗布することにした。

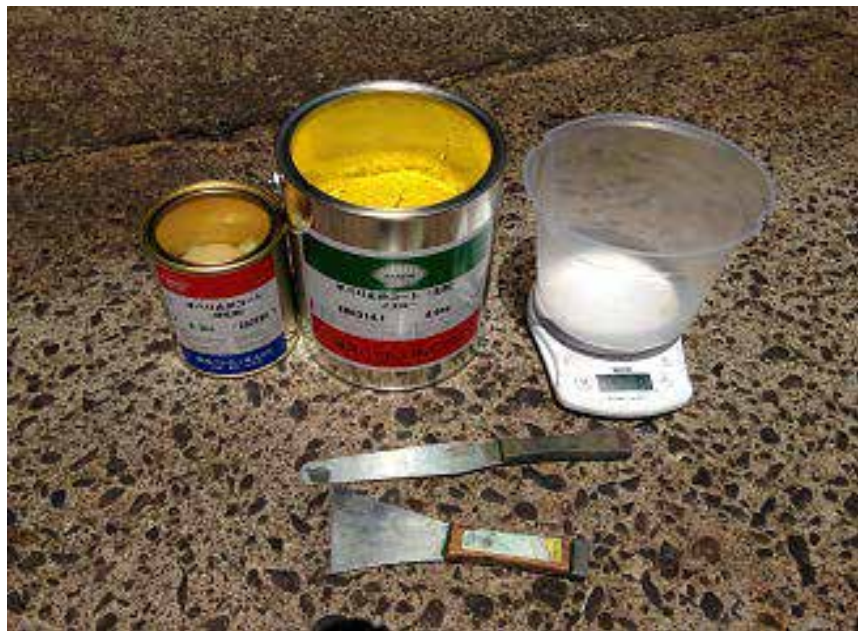
[写真-3]

今回は約「1kg」しか必要ないので、  
秤を用いて主剤:硬化剤=9:1で  
計量した。

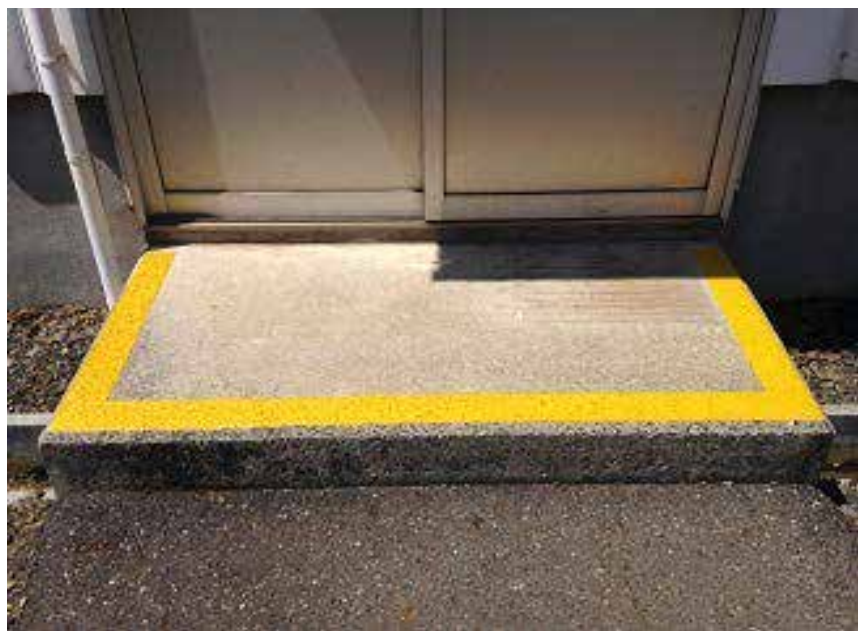
[写真-4]

塗工完了

塗り終わったら、直ちにマスキング  
を除去し、硬化養生させる。

紙管ローラー仕上げ。
