ユーザー	： 金属切削加工工場	使用製品	： すべり止めコート・グレー
施工箇所	： ドア前・屋外コンクリート・スロープ	使用量	： 1セット未満(2kg)
被着体	： コンクリート面		
下地準備	： 二種ケレン(ワイヤーブラシ)後、アセトン脱脂洗浄 (テスト施工)		
評価	： 好評		
備考	： 雨天時や冬期／凍結時に従業員の往来時に滑り易く危険なため、テスト施工を実施。油汚れが酷かったが、人の往来だけなので “二種ケレン&脱脂洗浄” で剥離も発生せず、好評。

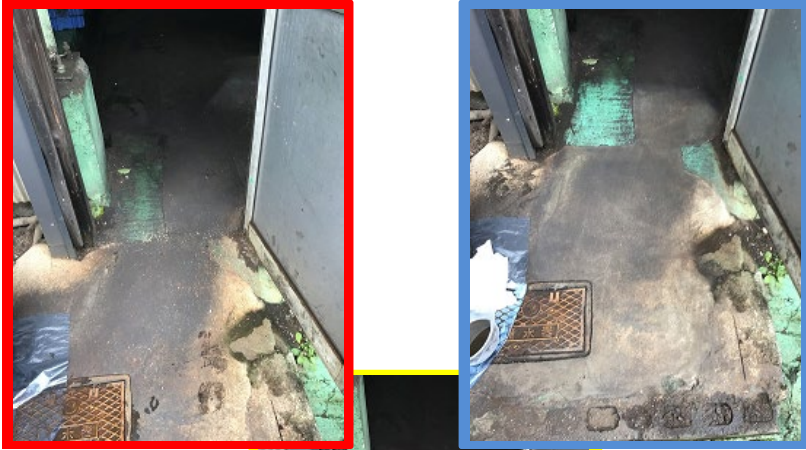
[写真-1群]

**施工前**

切削油や各種油を踏んだ安全靴が往来するので、コンクリート面が酷く汚れていた。

**二種ケレン**

ワイヤーブラシとアセトンを併用し、コンクリートに染み込んだ油汚れを可能な限り除去。

**下地処理完了**

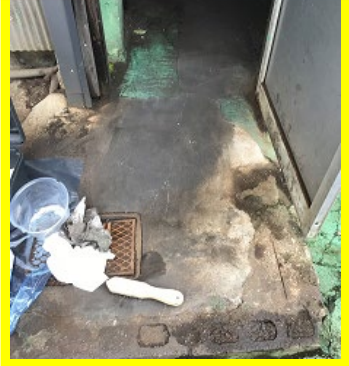
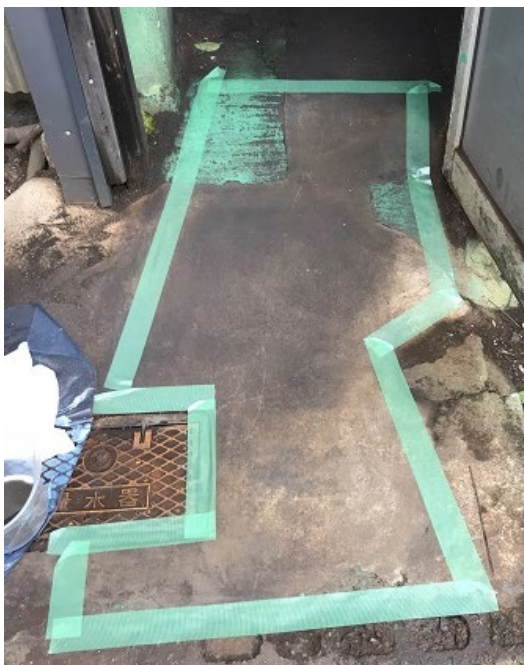
[写真-2]

**マスキング**

下地処理前では、油汚れが酷くマスキングテープの粘着性が阻害されてテープを貼ることが出来なかったが、下地処理後はテープを貼ることが可能になった。

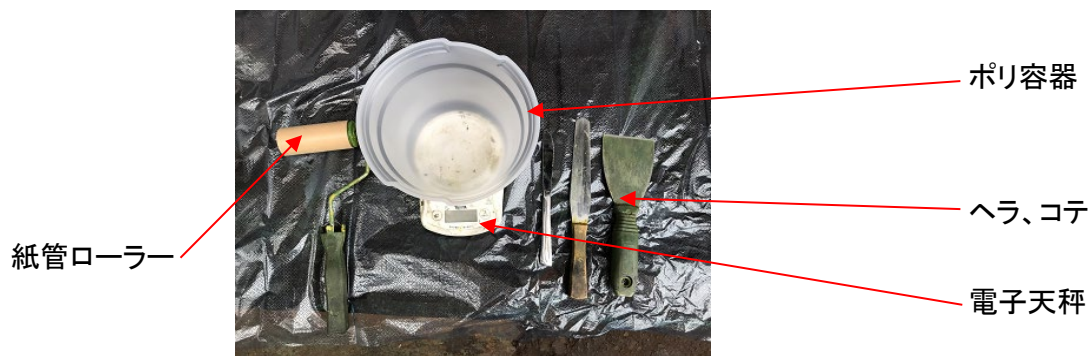
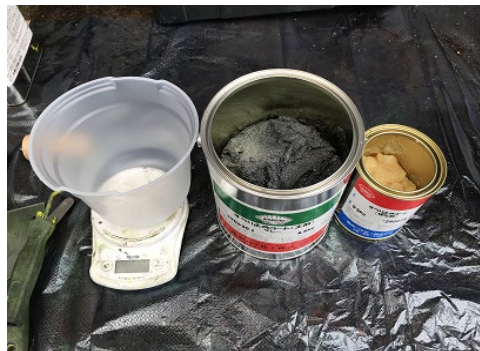
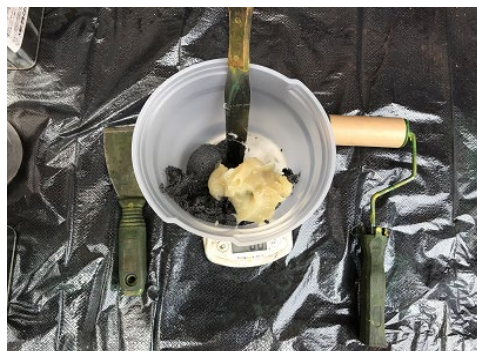
[写真-3群]  
すべり止めコートを小分けする際には、  
主剤：硬化剤＝9：1  
の割合で秤量する。

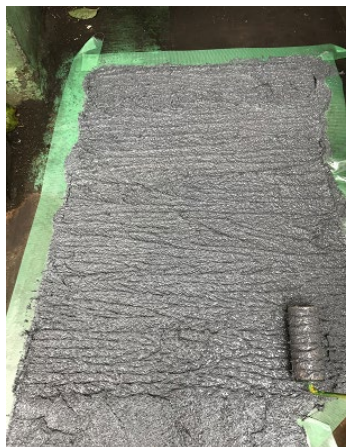
[写真-4]  
塗工中

紙管ローラーにて塗工。

この後に、紙管ローラーを転がすと  
[写真-4][写真-5]のように仕上げる  
ことができる。

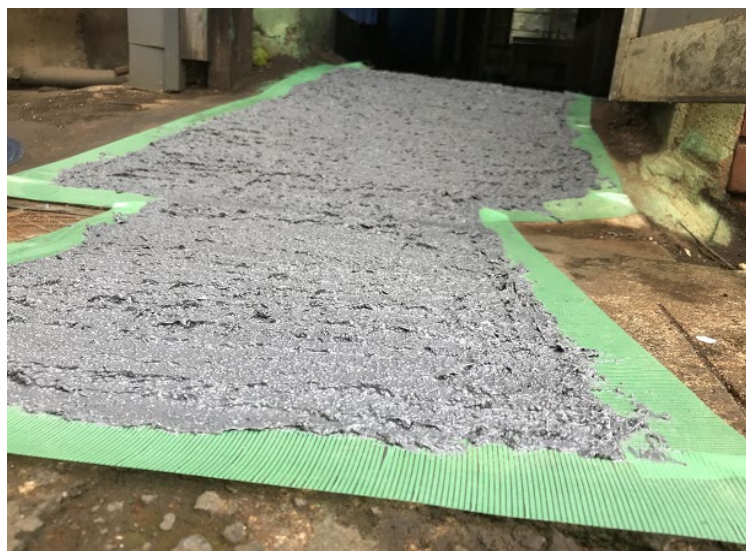
[写真-5]  
近接画像

ローラーを転がすと、すべり止めコートを引っ張ってきて、その形のまま硬化するので、凹凸面が簡単に形成できる。

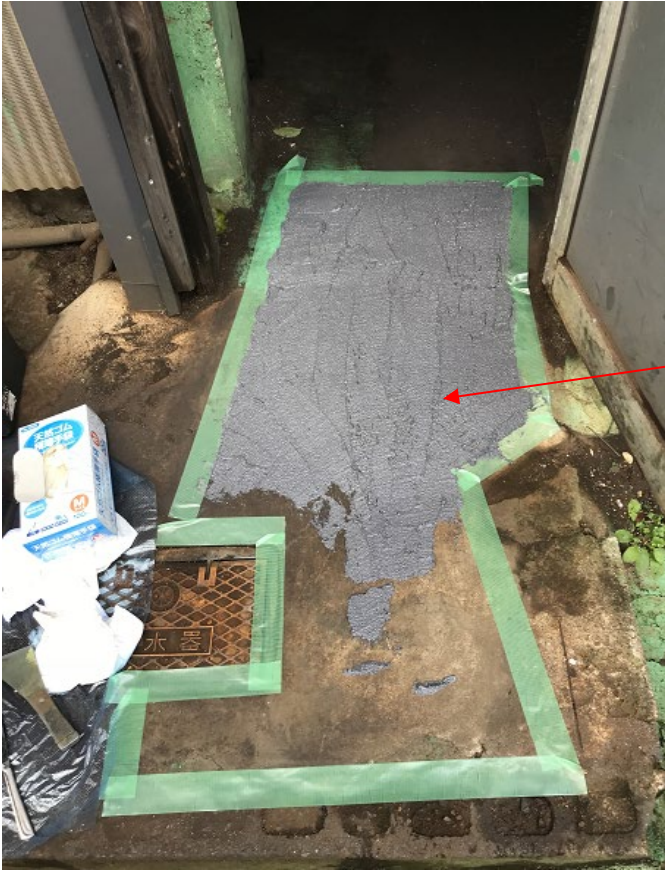
[写真-6]  
塗工中

すべり止めコートをヘラで押し付けながら薄く延ばしてゆく。

左画像に見えるのは、ヘラの跡。

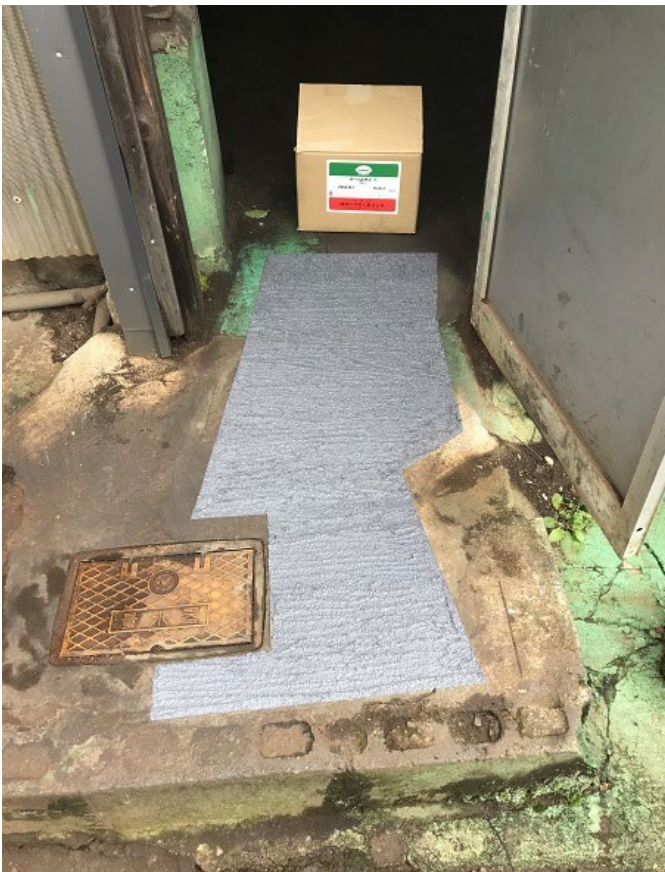
[写真-7]  
完了

紙管ローラーにて塗工。

塗布終了後、速やかにマスキングテープを除去する。

その後、硬化養生のため放置。

通行は16時間放置後(一晩後)になるので、その間は“通行止め、にした。
