すべり止めコート施工事例 No.027

ユーザー：セメント工場

使用製品：すべり止めコート・グリーン

施工箇所：屋外安全通路

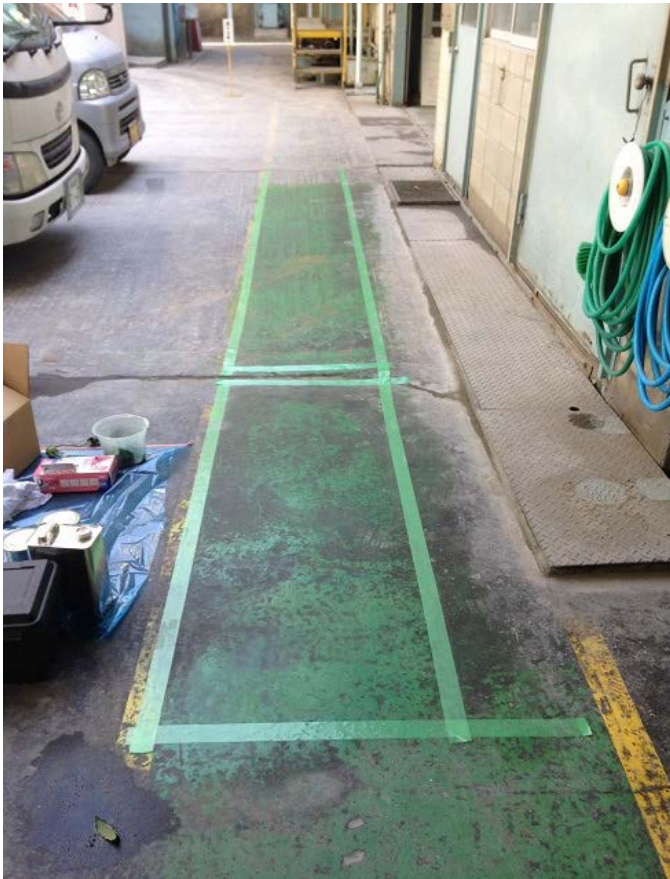
[写真-1]

施工前

コンクリート通路。

雨天時や冬期の凍結時に滑るのでテスト施工を実施。

アセトンにて脱脂洗浄後、養生テープを貼ったところ。

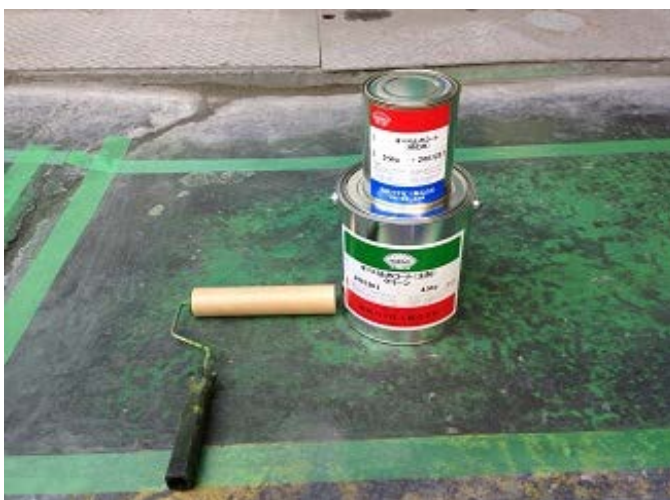
[写真-2]

すべり止めコート・グリーン 5kgset

(主剤、硬化剤)

紙管ローラー(20cm)を装着したハンドル

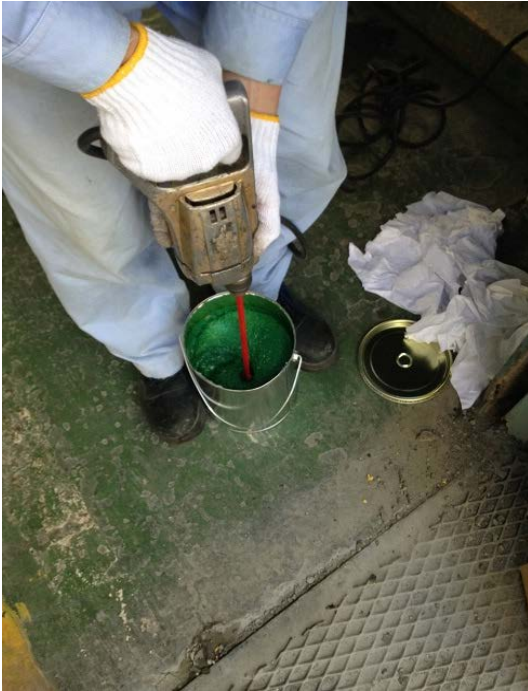
[写真-3]
主剤と硬化剤を電気ドリル(ミキサー)にて
混合しているところ。

ホームセンターで購入可能なミキサー羽根

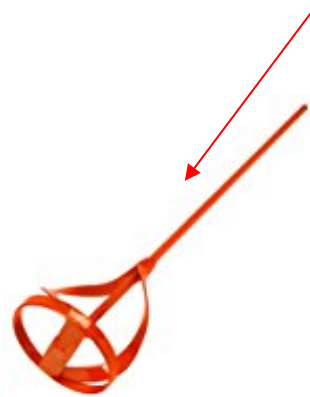
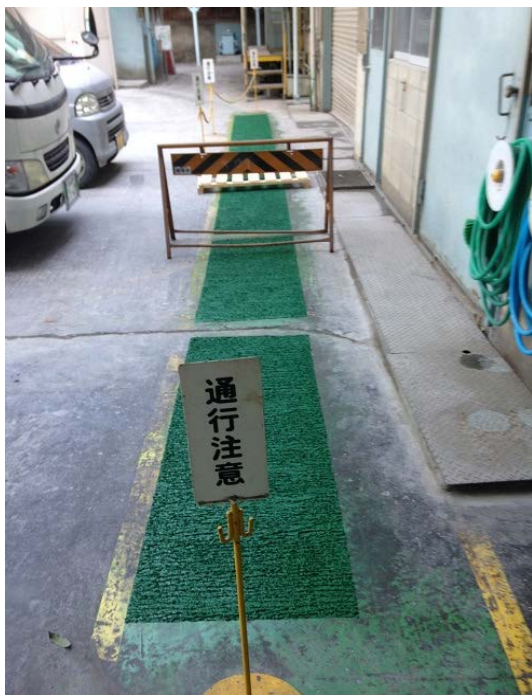
[写真-4]
施工直後

短毛ローラーにて塗工。
一晚養生。

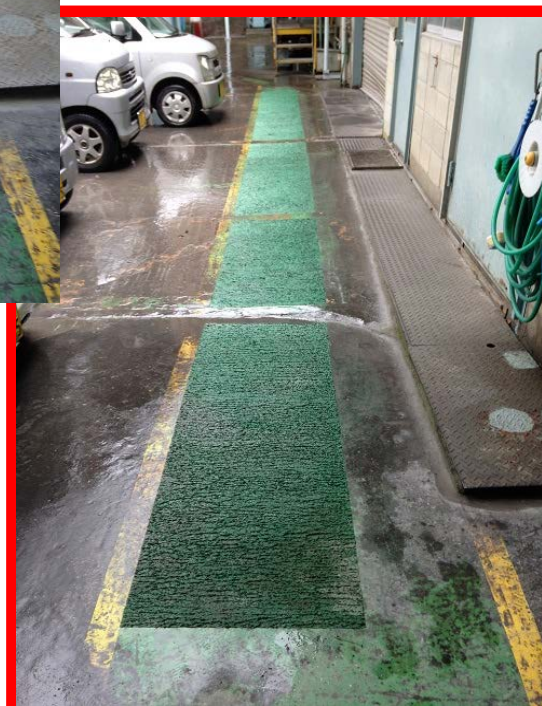
[写真-5]
雨天時でも滑ることが
無くなり、安全に歩行
することができるように
なった。
