すべり止めコート施工事例 No.002

ユーザー	： 廃棄物処理工場	使用製品	： すべり止めコート・イエロー
施工個所	： 屋外階段／縞鋼板	使用量	： 2セット(10kg)
被着体	： 金属		
下地準備	： 清掃後、アセトン脱脂洗浄、マスキング		
評価	： 好評		
備考	： 施工前は、雨天時にステップが滑り危険であった。 施工後は安定して往来することができ、安全が確保された。

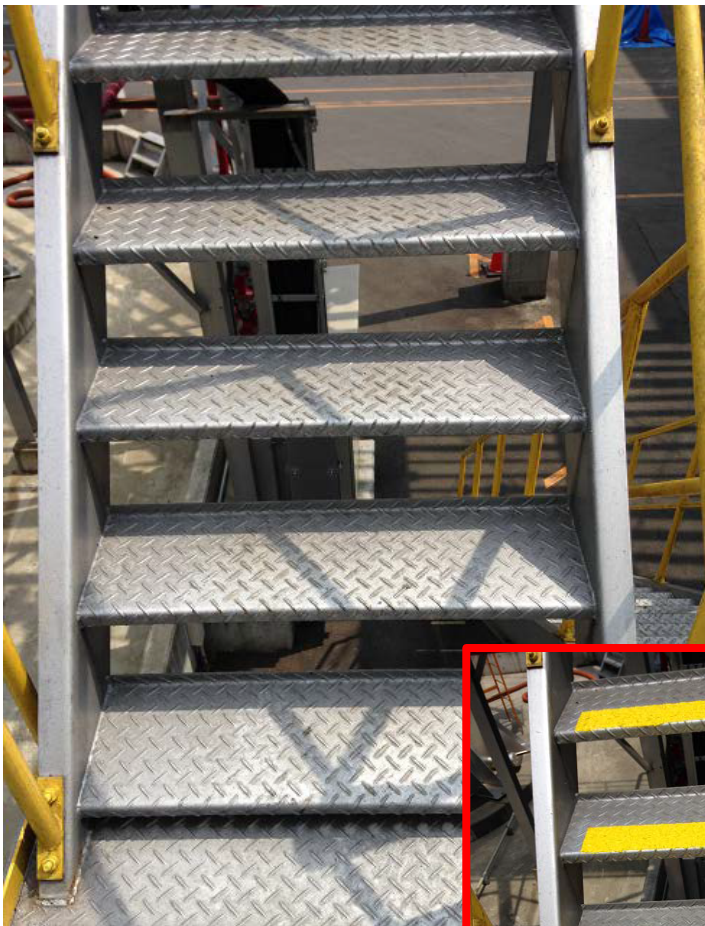
[写真-1]
施工前の階段

すべり止めテープすら貼ることなく
防滑対応が為されていなかった。

雨天時など、スリップして危険な
状態であった。

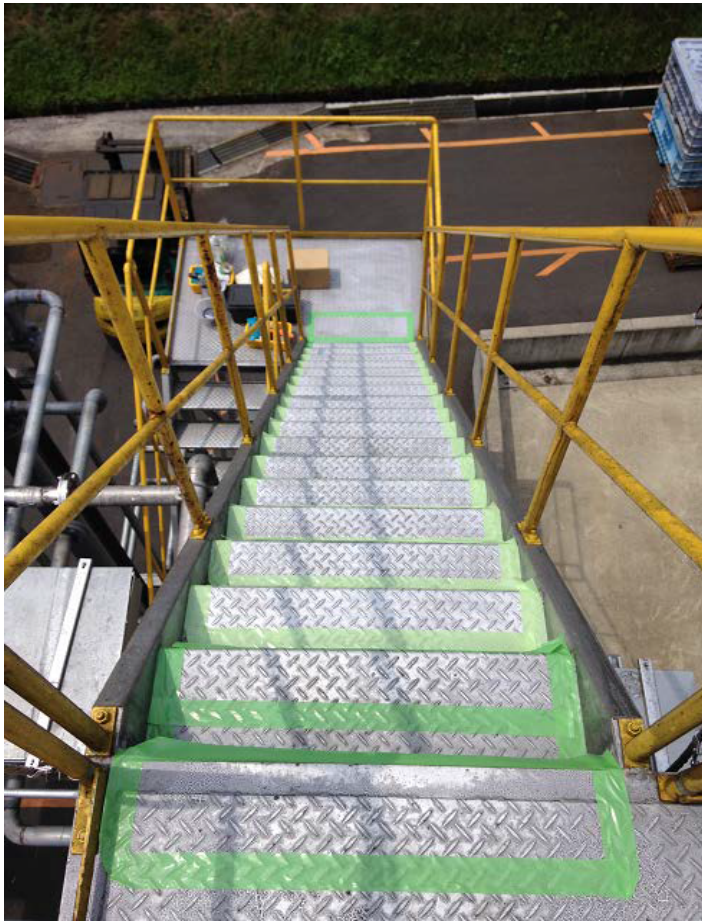
[写真-2]
清掃後にマスキング処理実施。

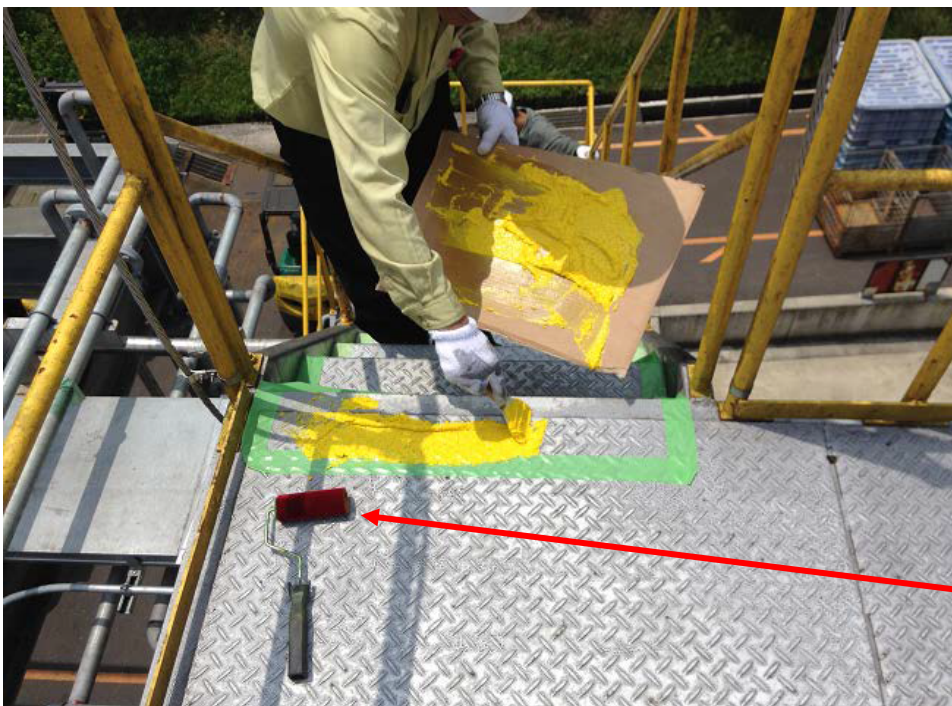
[写真-3]
混合したすべり止めコートを
金ベラにて塗り広げる。

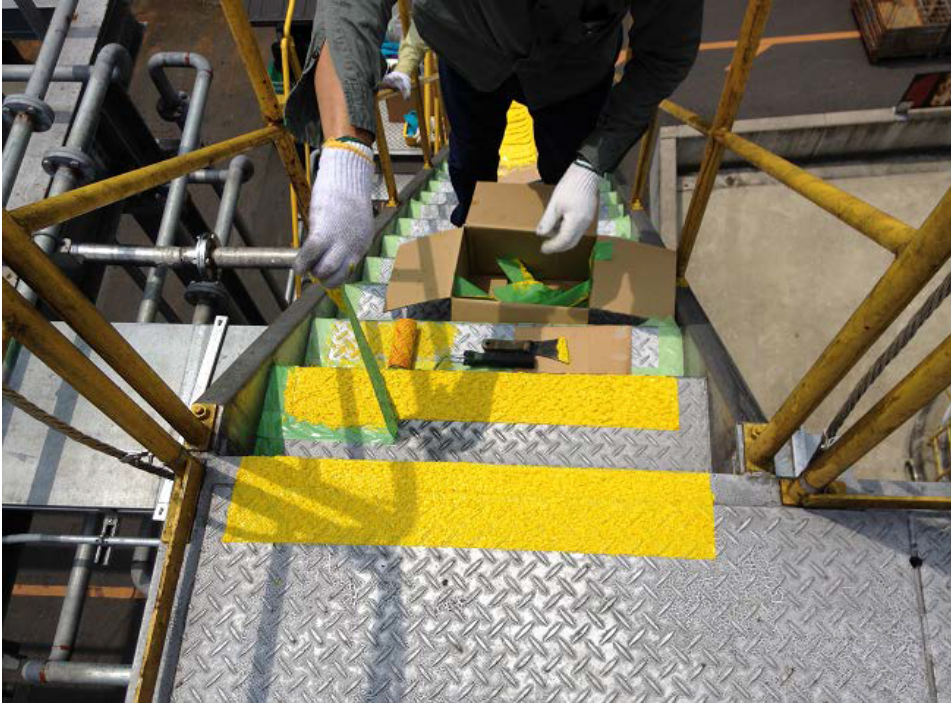
[写真-4]
マスキング除去。

塗布面；
約800mm×150mm
×23箇所

階段塗工の際は、
すべり止めコートを塗布しながら、
マスキングテープを除去してゆく。

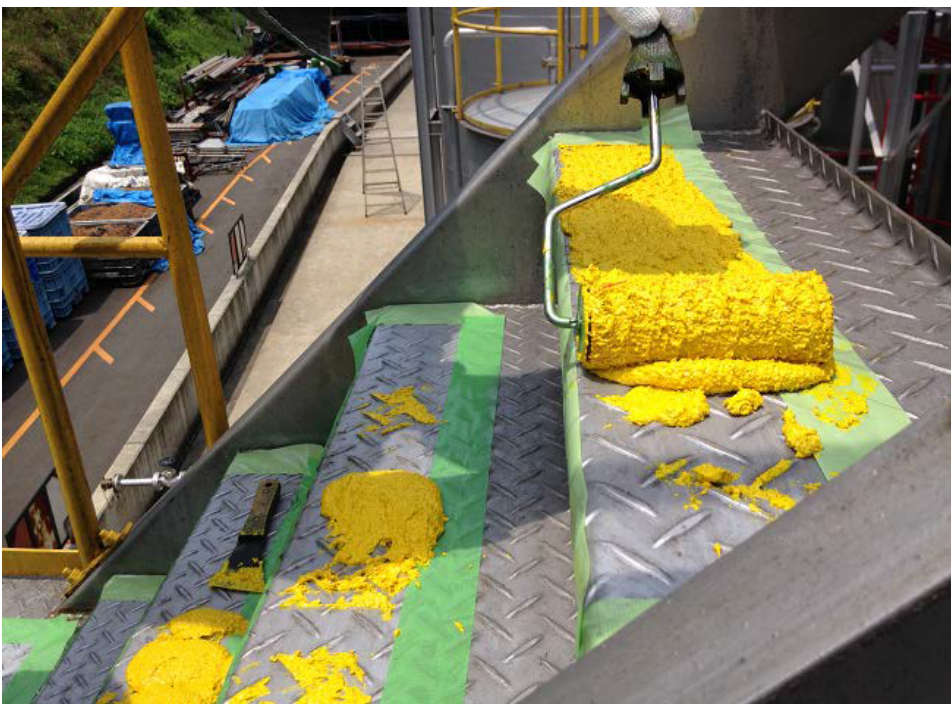
[写真-5]
塗布方法；
任意の量を塗布面に置く。
次に、専用ローラーで樹脂を
塗り広げてゆく。

縞鋼板の場合は「短毛ローラー」
使用することで、
薄く均一に塗布することが
可能となる。

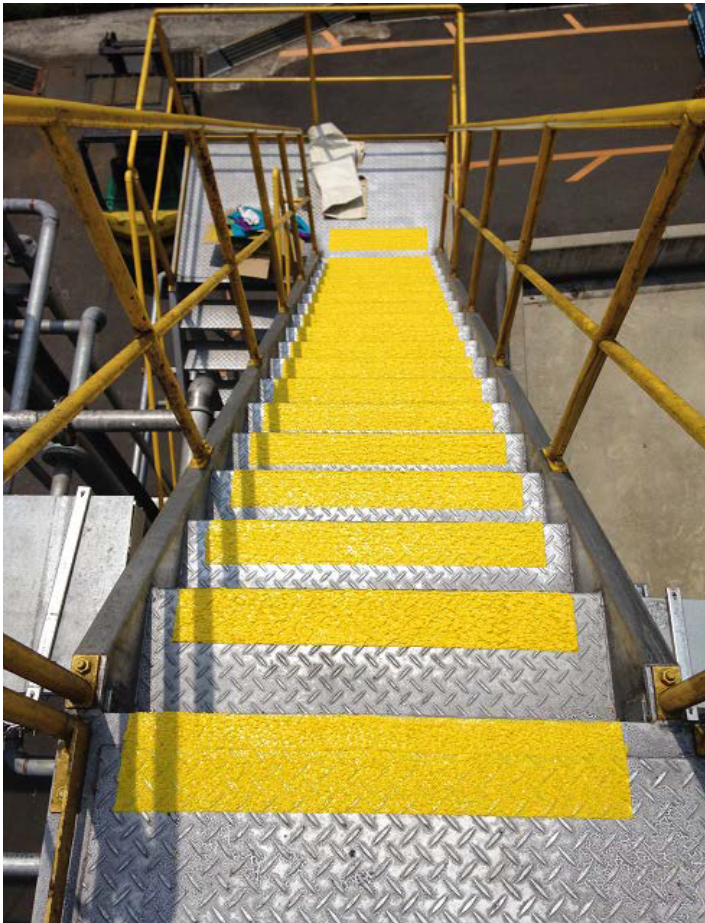
[写真-6]
塗布完了。
↓
硬化養生。
