## すべり止めコート施工事例 No.024

ユーザー：金属加工工場

使用製品：すべり止めコート・グリーン

施工個所：屋内床 鉄板(テスト施工)

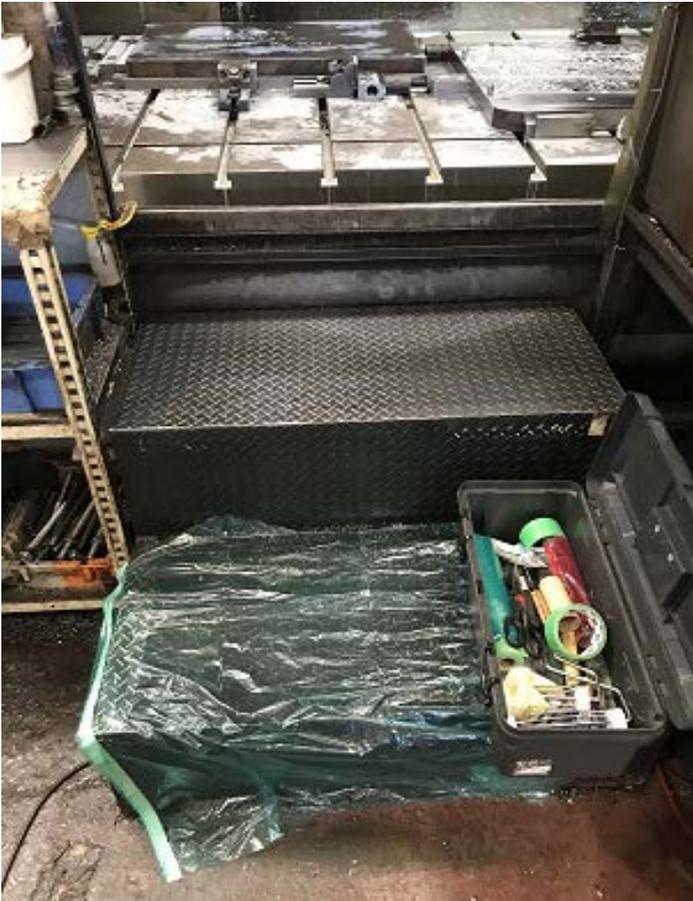
[写真-1]

奥側が金属加工機。

切削油が飛散して縞鋼板のステップが滑り易く危険な状態。

滑り止めテープでは、耐久性・防滑性能ともに満足できない状態が続いている。

そこで、今回すべり止めコートのテスト施工を実施。

アセトンにて脱脂洗浄を十分に行う。

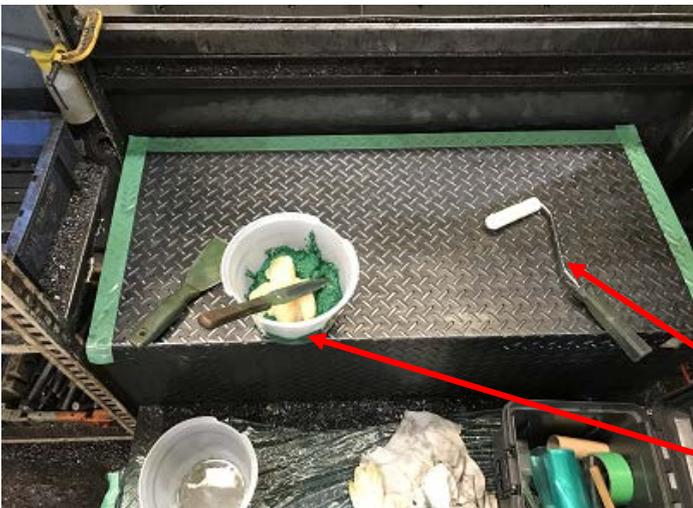
[写真-2]

マスキング後、必要量だけすべり止めコートの主剤と硬化剤を秤取る。

仕上がりは、顧客の要望で市販の短毛ローラーを使うことに決まる。

市販の短毛ローラー

ヘラ、皮スキ、小分けした「すべり止めコート」。

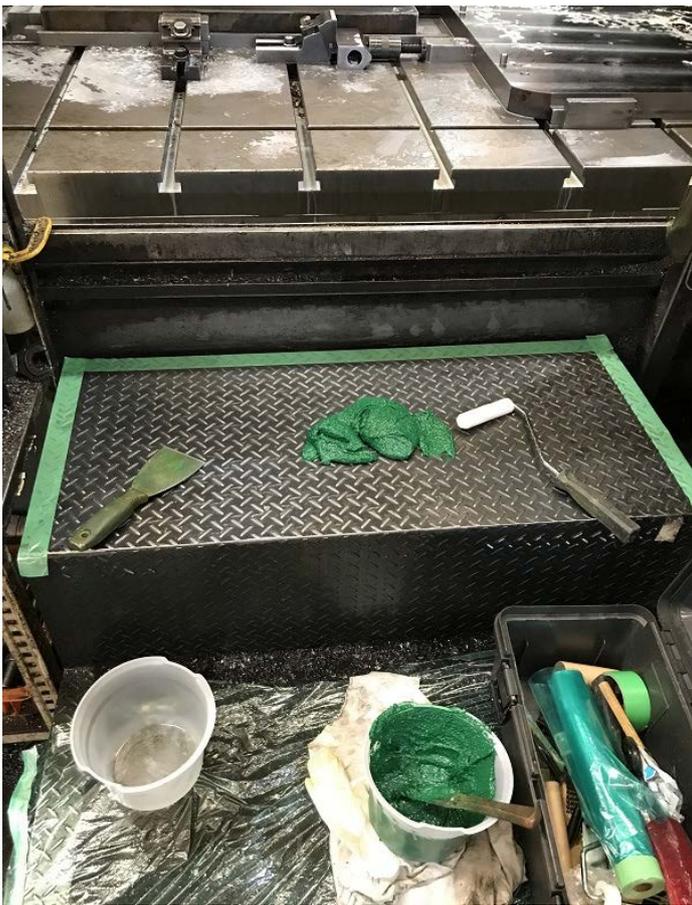
[写真-3]

混合した すべり止めコートを塗布面に置いた状態。

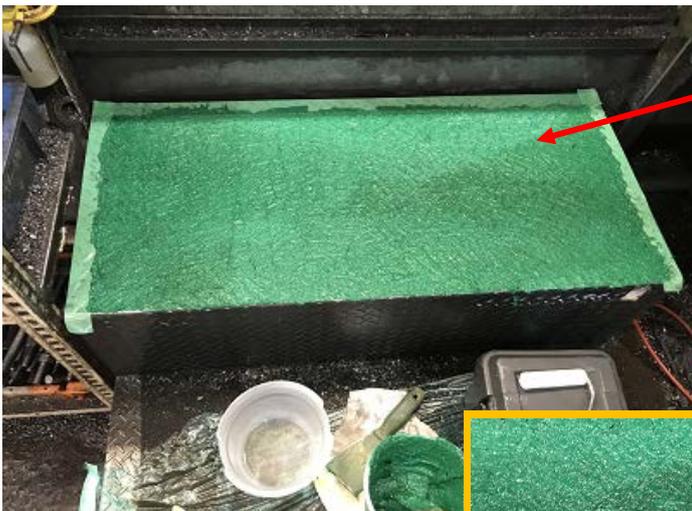
[写真-4]

ヘラを用いて、すべり止めコートを薄く塗布。

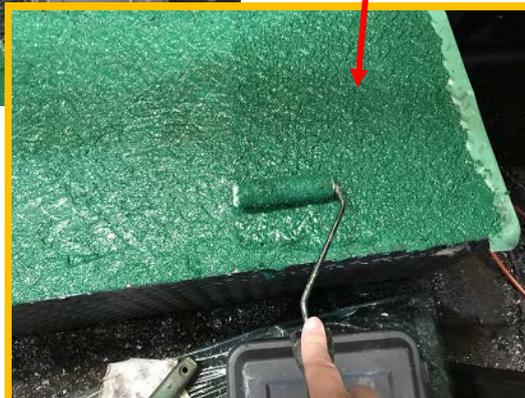
[写真-5]

その後、ローラーを転がし、凹凸を付ける。

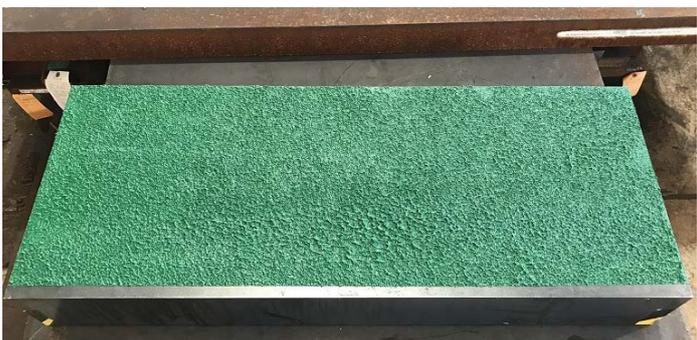
[写真-8]

同工場で用意している“移動式の踏み台”、  
踏み台の面にもすべり止めコートをテスト施工した。
