すべり止めコート施工事例 No.019

ユーザー	： 化学プラント	使用製品	： すべり止めコート・イエロー
施工個所	： ドア前の段差(モルタル/ポーチ)	使用量	： 1セット未満(1kg)
被着体	： モルタル(テスト施工)		
下地準備	： アセトン脱脂洗浄、マスキング		
評価	： 好評		
備考	： 雨天時、滑ることがあるので防滑にしたいとの要望、及び段差を知らせるための黄色ライン(注意喚起)を形成することの両方の役割を果たせた。

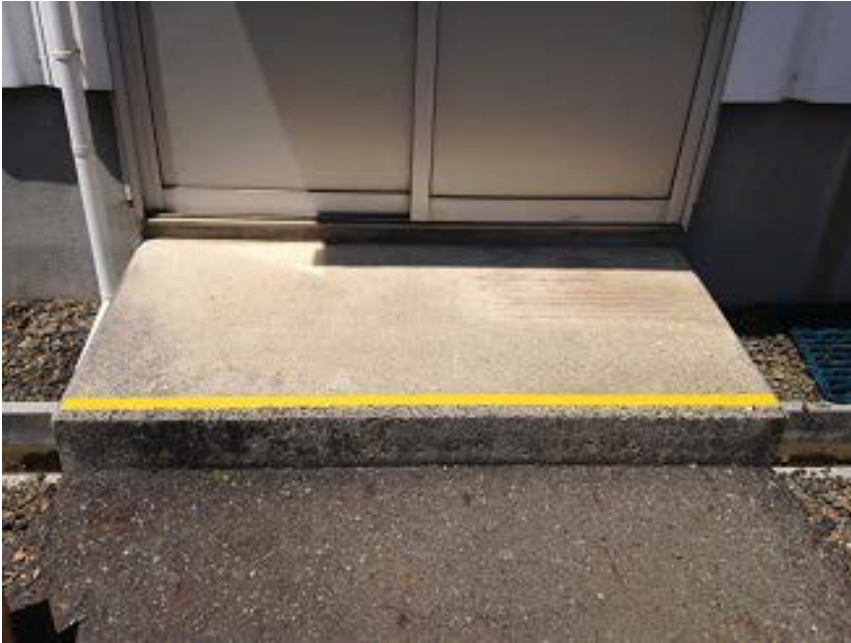
[写真-1]

施工前

事務所出入り口がモルタルのベース。
黄色のラインで、段差の注意喚起を示している。

雨天、滑る時があるというので、
すべり止めコートをテスト施工することに。

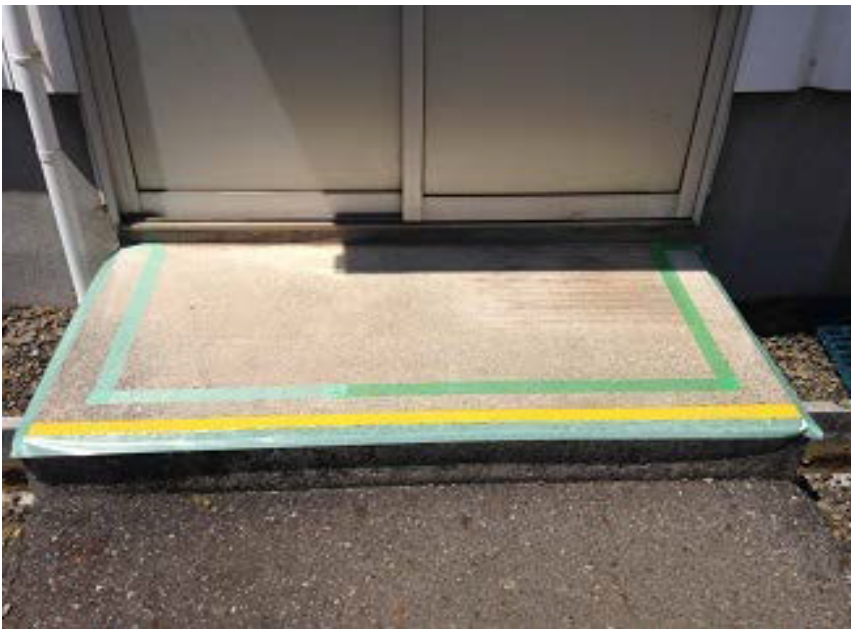
[写真-2]

マスキング

従来塗装が適正に密着しているので、
塗装の上から「すべり止めコート」を
塗布することにした。

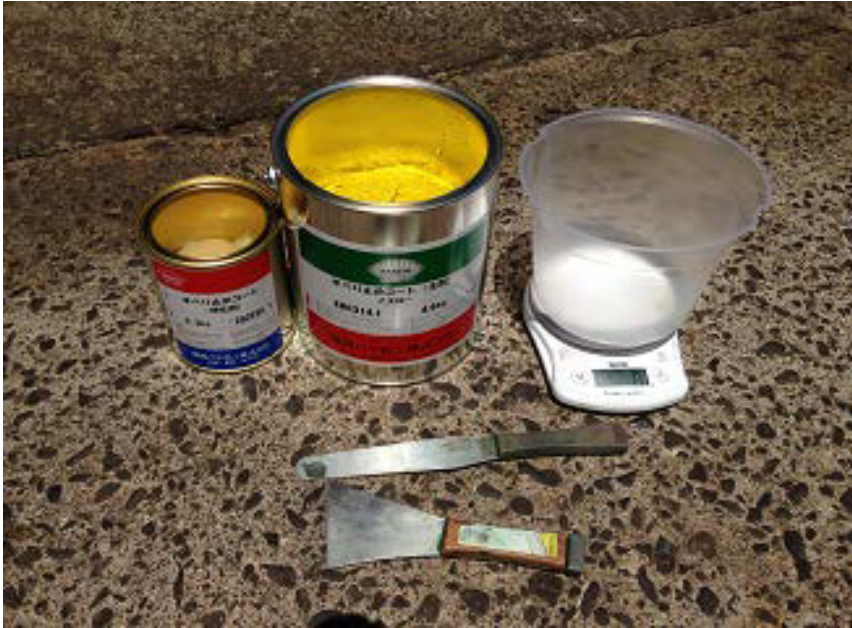
[写真-3]

今回は約「1kg」しか必要ないので、秤を用いて主剤:硬化剤=9:1で計量した。

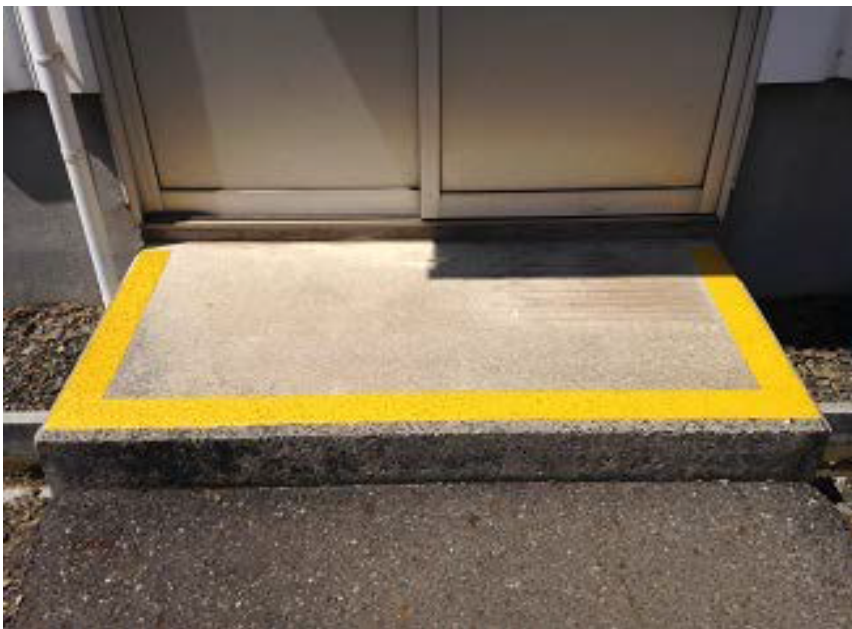
[写真-4]

塗工完了

塗り終わったら、直ちにマスキングを除去し、硬化養生させる。

紙管ローラー仕上げ。
