すべり止めコート施工事例 No.023

ユーザー	： 化学プラント	使用製品	： すべり止めコート・イエロー
施工個所	： 屋外縞鋼板スロープ	使用量	： 1セット使用(5kg)
被着体	： 金属面(鉄)		
下地準備	： アセトン脱脂洗浄のみ (※頻繁にフォークリフトが往来し、切替し運転をする時等は「ケレン必須」)		
評価	： 好評		
備考	： 雨天時や冬期／凍結時にフォークリフトがスリップすることがあるので危険なため、テスト施工を実施。注意喚起のための黄色での塗工し、好評。

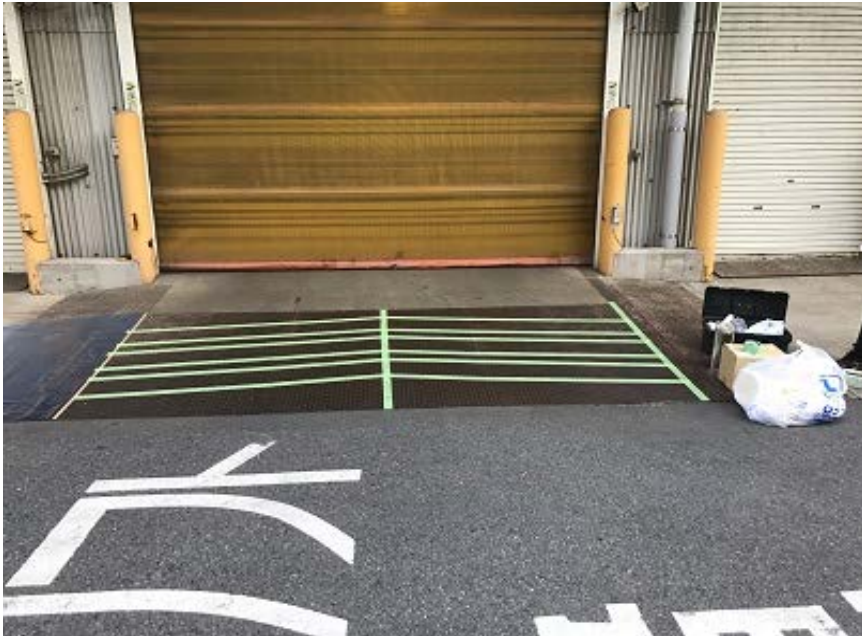
[写真-1]

施工前

フォークリフトが往来する縞鋼板のスロープ。

雨天時や冬期の凍結時に滑るのでテスト施工を実施。

アセトンにて脱脂洗浄後、養生テープを貼ったところ。

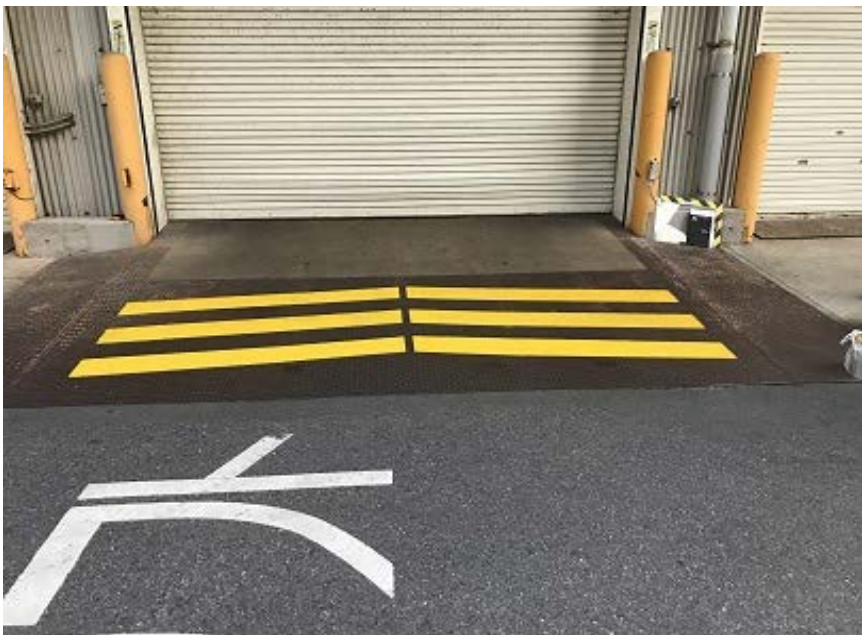
[写真-2]

塗布完了時の様子。

防滑対策が簡単にできて好評。

一晩、硬化養生を行う。

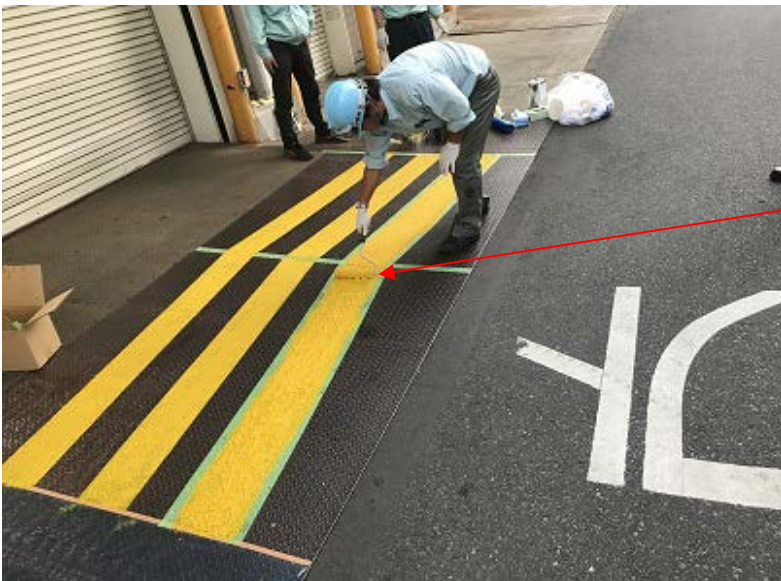
[写真-4]

塗工中

短毛ローラーにて塗工。

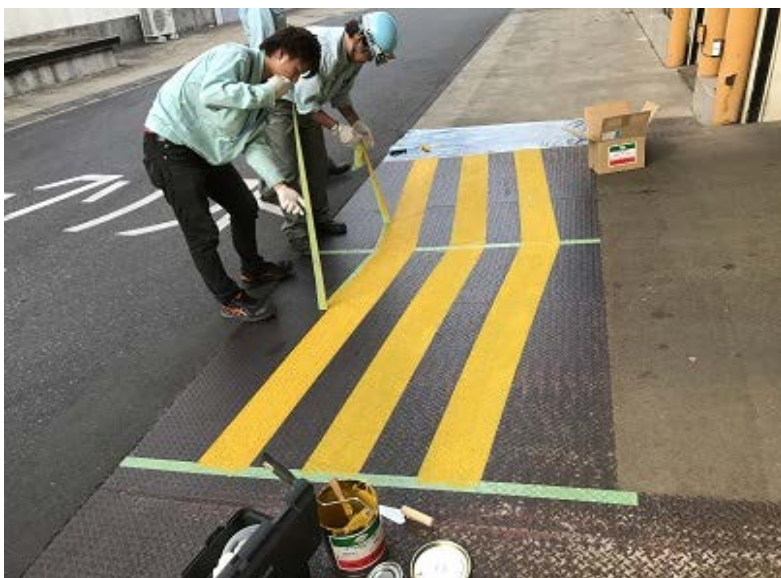
[写真-5]

マスキングテープ(薄緑色)の除去。

塗布終了後、速やかにマスキングテープを除去する。

その後、硬化養生のため放置。

車輛が往来する場合は、24時間～72時間(温度条件により異なる)放置するのが望ましい。
