すべり止めコート施工事例 No.026

ユーザー：無人立体駐車場
施工個所：屋外階段／踊り場
被着体：金属(縞鋼板)
下地準備：清掃後、マスキング
評価：好評
備考：降雨時、縞鋼板の階段は滑り易く危険。防滑テープは剥がれ易く、端部が捲れると“躓き”等の原因にもなりかねない。すべり止めコートなら長期間の耐久性と安全性を維持できる。

使用製品：すべり止めコート・グレー
使用量：7セット

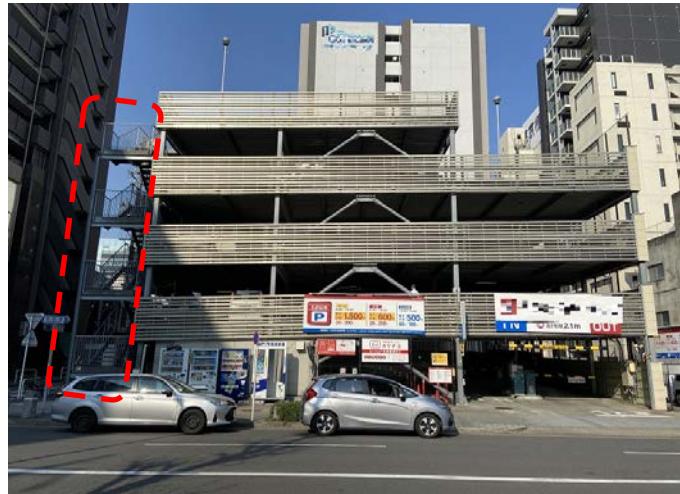
[写真-1]

すべり止めコートの施工の背景：
本件の立体駐車場にはエレベーターが無く、利用者は設置された縞鋼板の階段を歩いて昇降することになるが、階段は縞鋼板製で、濡れると滑り易くなる欠点があり、最近の天候においてはゲリラ豪雨のような突然の大雨に遭遇することも珍しくなく、運悪く激しい雨に合った利用者が、慌てて階段を昇降すると、思わぬ事故に繋がる恐れがある。
画像左の赤枠破線で囲んでいるのが昇降階段。

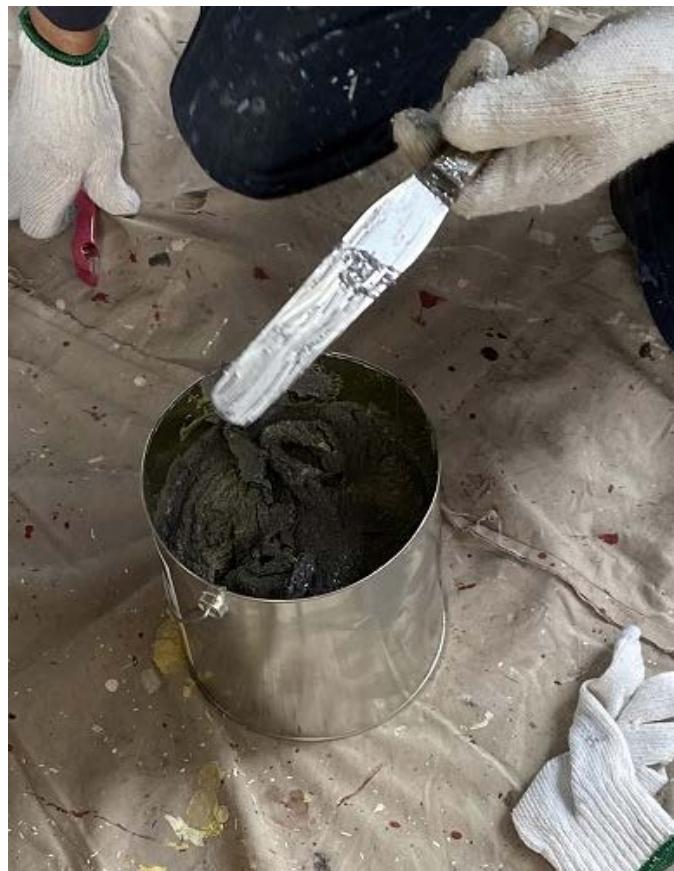
[写真-6]

混合・攪拌完了

約2分で混合・攪拌が終了。

ポイントは、缶の(内側の)壁面、底面の樹脂をヘラの先端で擦り落とすようにして、主剤と硬化剤が十分に混合することが重要。

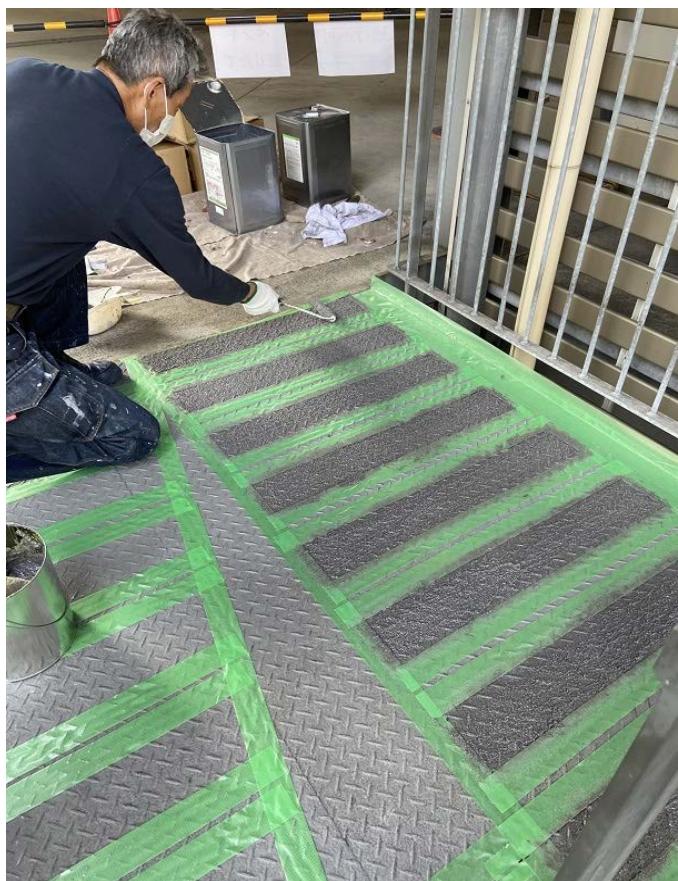
[写真-7]

塗工作業

3階踊り場。

縞鋼板の模様が浮き出て、見えるくらいの厚みで塗ってゆく。

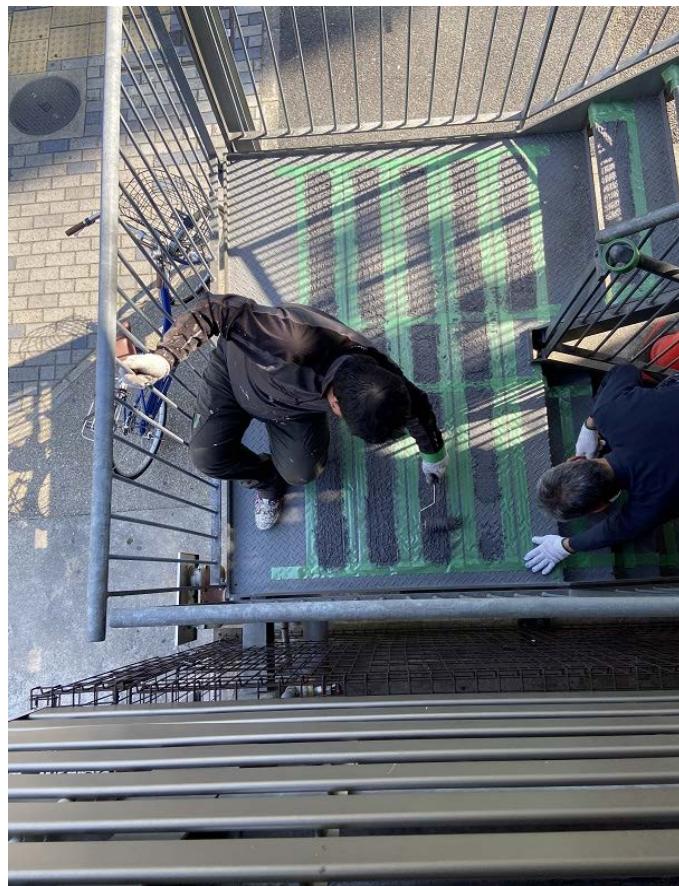
[写真-10]
塗工中

塗布する際の足元には要注意。

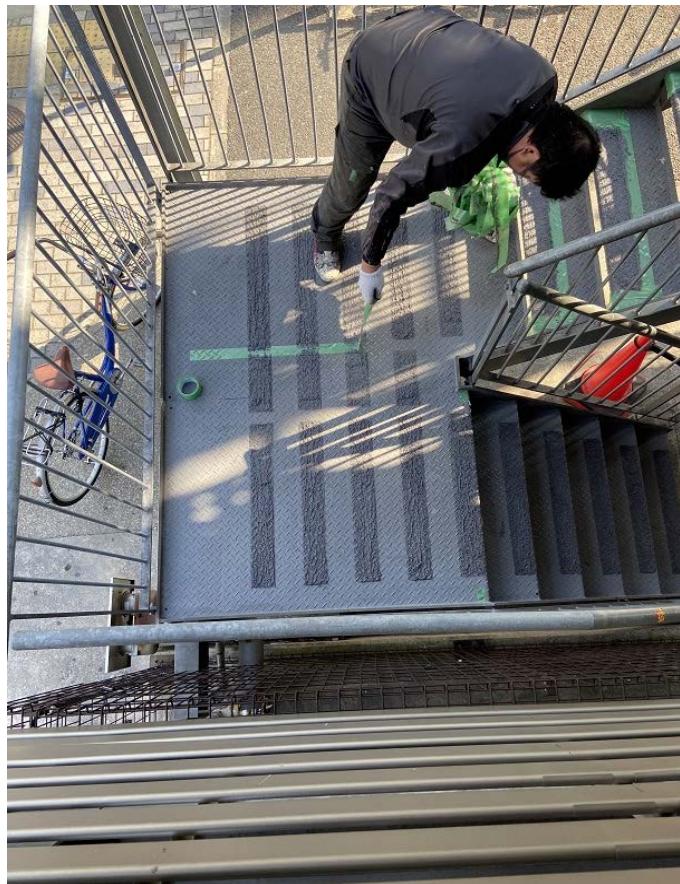
[写真-11]
養生テープの除去

すべり止めコートの塗布後、直ちに養生テープを除去する。

※ すべり止めコートが硬化後に養生テープを除去しようとしても、綺麗に除去できないので注意して下さい。

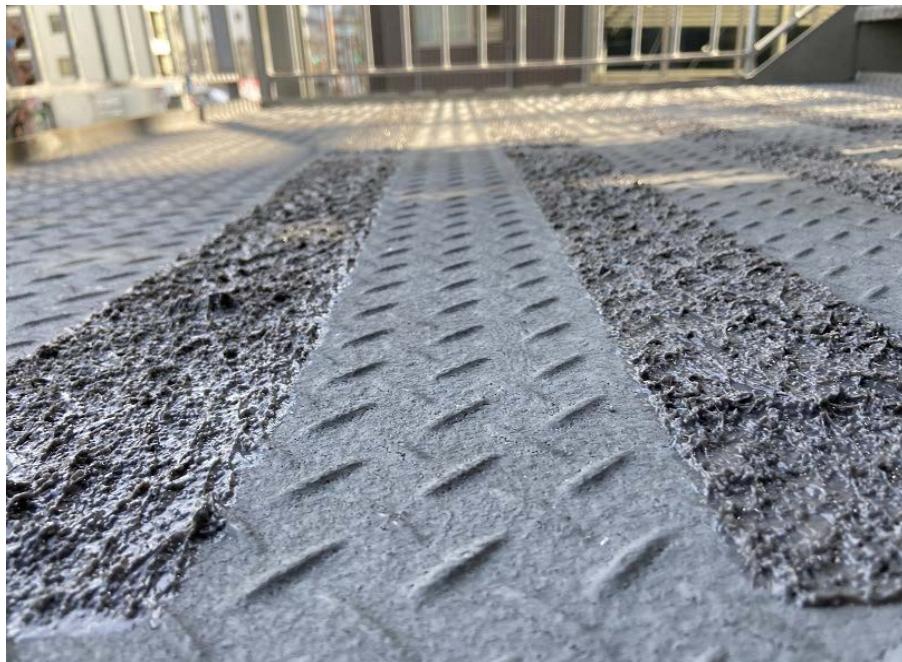
[写真-12]
すべり止めコート塗工完了部の拡大画像

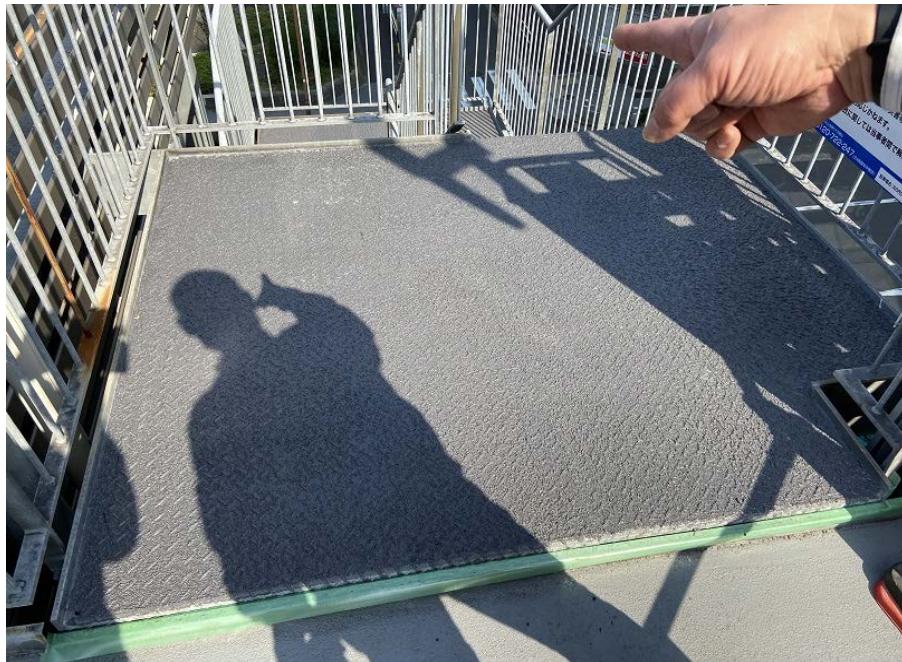
[写真-13]
塗工完了。

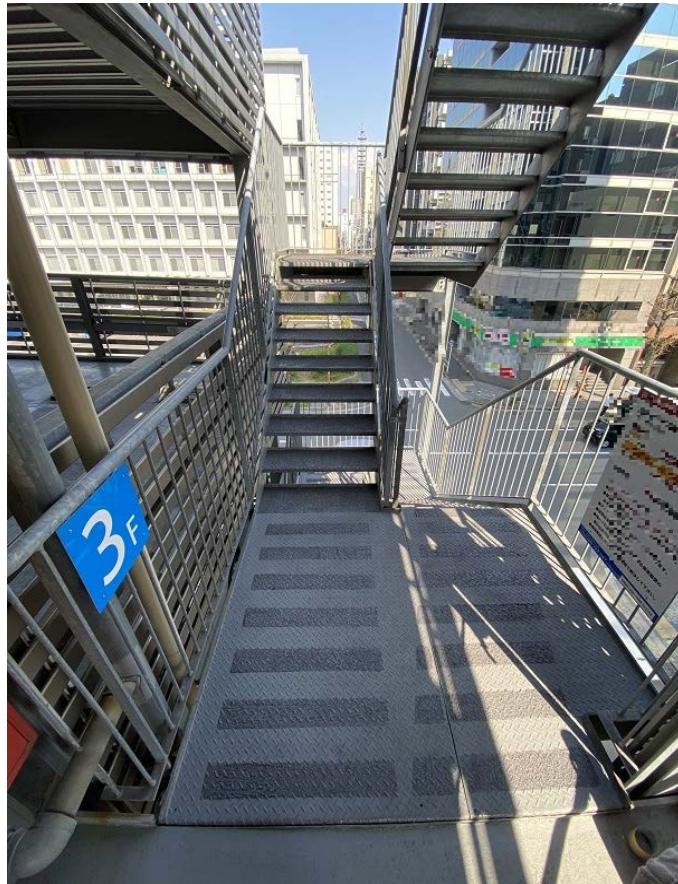
[写真-14]
塗工完了。
